## Apsekošanas kartīte

| <b>Punkta nosaukums: 918</b><br>Punkta veids: grunts zīme (gz)<br>Zīmes tips: Nav<br><b>Administratīvā adrese:</b> _____,<br>_____,<br>Daugavpils pilsēta<br><b>Punkta atrašanās vietas apraksts:</b> Nav<br><br><b>Īpašnieks:</b> Ierobežotas pieejas informācija<br>_____<br>_____<br>_____<br>_____ | <b>Punkta stāvoklis</b><br><input type="checkbox"/> normāls <input type="checkbox"/> neatrasts<br><input type="checkbox"/> bojāts <input checked="" type="checkbox"/> iznīcināts<br>Neatrašanas, iznīcināšanas iemesls: veikta<br>saimnieciskā darbība<br><b>Veicamie darbi</b><br><input checked="" type="checkbox"/> Nav <input type="checkbox"/> Aprakuma<br>atjaunošana<br><input type="checkbox"/> Attīrīšana no apauguma<br><input type="checkbox"/> Uzstādīt norādītārstabiņu <input type="checkbox"/> Labot aizsargvāku<br><input type="checkbox"/> Markas urbuma <input type="checkbox"/> Nozāgēt koku<br>atjaunošana<br>Citi veicamie darbi: |

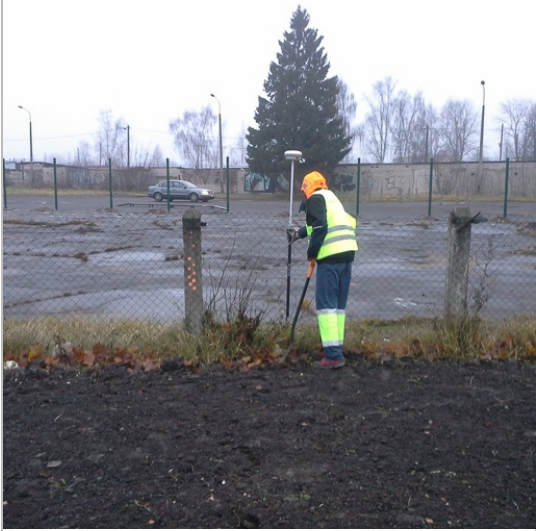
| <b>Punkta noformējums</b><br><input type="checkbox"/> (AV) Aizsargvāks <input type="checkbox"/> (K) Aprakums, kupica<br><input type="checkbox"/> (N) Norādītārstabiņš <input type="checkbox"/> (P) Piramīda<br><input type="checkbox"/> (S) Signāls (tornis) <input type="checkbox"/> (SS) Signālstabs<br><b>Redzamība</b> <input type="checkbox"/> Ir GP izmantojamība<br><b>Tiešā redzamība no 918:</b><br>Nav tiešās redzamības punktu.<br><b>Citas piezīmes:</b> | <b>Traucējumi punkta izmantošanā:</b><br><input type="checkbox"/> Punkts atrodas nožogotā teritorijā, nav pieejams<br>bez īpašnieka atļaujas<br><input type="checkbox"/> Aizsargvāks nobīdīts, nevar<br>nocentrēt Markas augstums no zemes<br>virsmas (norādīts ar 5cm<br>precizitāti):<br><input type="checkbox"/> Traucē tuvumā<br>esošs obj., nevar<br>nocentrēt <input type="checkbox"/> Punkts nošķiebt<br><input type="checkbox"/> Punkts applūst <input type="checkbox"/> Bojāta marka<br><input type="checkbox"/> Punkts atrodas<br>pārāk dziļi (-50cm) <input type="checkbox"/> Markas urbums aizrūsējis<br>Citi traucējumi punkta izmantošanā: Nav |
