## Apsekošanas kartīte

| Vietējā ģeodēziskā tīkla punkts | |
|---|---|
| <p><b>Punkta nosaukums: 928</b><br/> Punkta veids: grunts zīme (gz)<br/> Zīmes tips: Nav</p> <p><b>Administratīvā adrese:</b><br/> _____,<br/> _____,<br/> Daugavpils pilsēta</p> <p><b>Punkta atrašanās vietas apraksts:</b> Kraujas st.,<br/> 3.2km uz D - R no tās, 67m uz Z - R no km staba<br/> 223/224, 33m uz Z - A no 9 pik., 5m uz Z - R no</p> <p><b>Īpašnieks:</b> Ierobežotas pieejas informācija<br/> _____<br/> _____<br/> _____<br/> _____</p> | <p><b>Punkta stāvoklis</b><br/> <input type="checkbox"/> normāls <input type="checkbox"/> neatrasts<br/> <input type="checkbox"/> bojāts <input checked="" type="checkbox"/> iznīcināts<br/> Neatrašanas, iznīcināšanas iemesls: veikta<br/> saimnieciskā darbība</p> <p><b>Veicamie darbi</b><br/> <input checked="" type="checkbox"/> Nav <input type="checkbox"/> Aprakuma<br/> atjaunošana<br/> <input type="checkbox"/> Attīrīšana no apauguma<br/> <input type="checkbox"/> Uzstādīt norādītājstabiņu <input type="checkbox"/> Labot aizsargvāku<br/> <input type="checkbox"/> Markas urbuma<br/> atjaunošana <input type="checkbox"/> Nozāgēt koku<br/> Citi veicamie darbi:</p> |

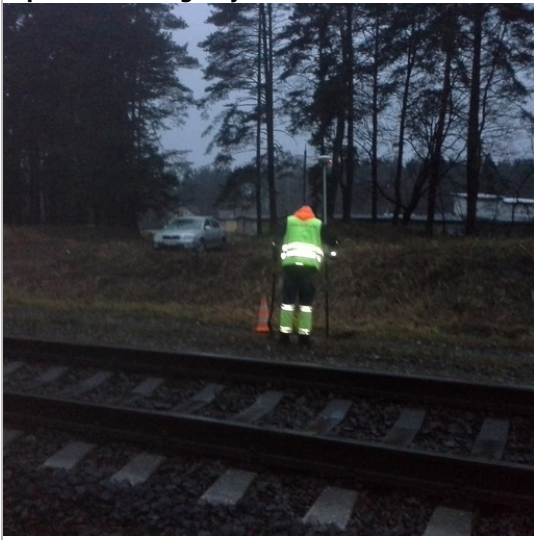
| Vietējā ģeodēziskā tīkla punkts | |
|---|---|
| <p><b>Punkta noformējums</b><br/> <input type="checkbox"/> (AV) Aizsargvāks <input type="checkbox"/> (K) Aprakums, kupica<br/> <input type="checkbox"/> (N) Norādītājstabiņš <input type="checkbox"/> (P) Piramīda<br/> <input type="checkbox"/> (S) Signāls (tornis) <input type="checkbox"/> (SS) Signālstabs</p> <p><b>Redzamība</b> <input type="checkbox"/> Ir GP izmantojamība<br/> <b>Tiešā redzamība no 928:</b><br/> Nav tiešās redzamības punktu.</p> <p><b>Citas piezīmes:</b> apsekots pēc apraksta: "Kraujas<br/> st., 3.2km uz D - R no tās, 67m uz Z - R no km<br/> staba 223/224, 33m uz Z - A no 9 pik., 5m uz Z - R<br/> no dzl."</p> | <p><b>Traucējumi punkta izmantošanā:</b><br/> <input type="checkbox"/> Punkts atrodas nožogotā teritorijā, nav pieejams<br/> bez īpašnieka atļaujas<br/> <input type="checkbox"/> Aizsargvāks<br/> nobīdīts, nevar<br/> nocentrēt Markas augstums no zemes<br/> virsmas (norādīts ar 5cm<br/> precizitāti):<br/> <input type="checkbox"/> Traucē tuvumā<br/> esošs obj., nevar<br/> nocentrēt <input type="checkbox"/> Punkts nošķiebt<br/> <input type="checkbox"/> Punkts applūst <input type="checkbox"/> Bojāta marka<br/> <input type="checkbox"/> Punkts atrodas<br/> pārāk dziļi (-50cm) <input type="checkbox"/> Markas urbums aizrūsējis<br/> Citi traucējumi punkta izmantošanā: Nav</p> |
