## Apsekošanas kartīte

| <b>Vietējā ģeodēziskā tīkla punkts</b> | |
| <p><b>Punkta nosaukums: 1019</b><br/> Punkta veids: grunts zīme (gz)<br/> Zīmes tips: Nav</p> <p><b>Administratīvā adrese:</b><br/> _____,<br/> _____,</p> <p>Daugavpils pilsēta<br/> <b>Punkta atrašanās vietas apraksts:</b> Nav</p> | <p><b>Punkta stāvoklis</b><br/> <input type="checkbox"/> normāls <input type="checkbox"/> neatrasts<br/> <input type="checkbox"/> bojāts <input checked="" type="checkbox"/> iznīcināts<br/> Neatrašanas, iznīcināšanas iemesls: atrodas zem cietā seguma</p> <p><b>Veicamie darbi</b><br/> <input checked="" type="checkbox"/> Nav <span style="float: right;"><input type="checkbox"/> Aprakuma atjaunošana</span><br/> <input type="checkbox"/> Attīrīšana no apauguma<br/> <input type="checkbox"/> Uzstādīt norādītājstabiņu <span style="float: right;"><input type="checkbox"/> Labot aizsargvāku</span><br/> <input type="checkbox"/> Markas urbuma atjaunošana <span style="float: right;"><input type="checkbox"/> Nozāgēt koku</span><br/> Citi veicamie darbi:</p> |

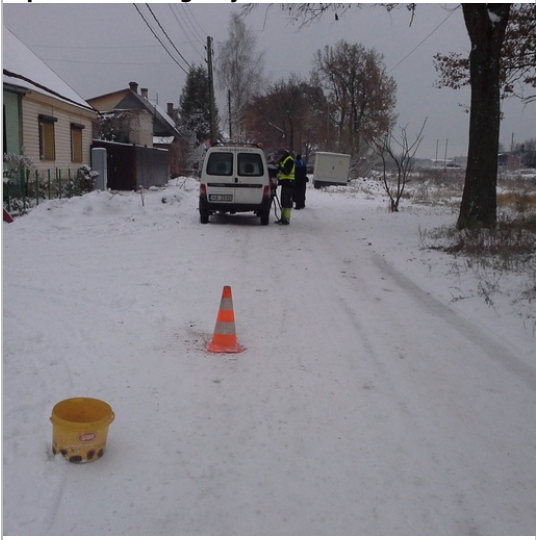
| <p><b>Abriss</b><br/> Nav sagatavots abrisss.</p> | <p><b>Apkārtnes fotogrāfija</b></p> |
