## Apsekošanas kartīte

| <b>Vietējā ģeodēziskā tīkla punkts</b> | |
| <p><b>Punkta nosaukums: 1021</b><br/> Punkta veids: grunts zīme (gz)<br/> Zīmes tips: Nav</p> <p><b>Administratīvā adrese:</b><br/> _____,<br/> _____,</p> <p>Daugavpils pilsēta<br/> <b>Punkta atrašanās vietas apraksts:</b> Nav</p> | <p><b>Punkta stāvoklis</b><br/> <input type="checkbox"/> normāls <input type="checkbox"/> neatrasts<br/> <input type="checkbox"/> bojāts <input checked="" type="checkbox"/> iznīcināts<br/> Neatrašanas, iznīcināšanas iemesls: Veikta saimnieciskā darbība</p> <p><b>Veicamie darbi</b><br/> <input checked="" type="checkbox"/> Nav <input type="checkbox"/> Aprakuma atjaunošana<br/> <input type="checkbox"/> Attīrīšana no apauguma<br/> <input type="checkbox"/> Uzstādīt norādītājstabiņu <input type="checkbox"/> Labot aizsargvāku<br/> <input type="checkbox"/> Markas urbuma atjaunošana <input type="checkbox"/> Nozāgēt koku<br/> Citi veicamie darbi:</p> |

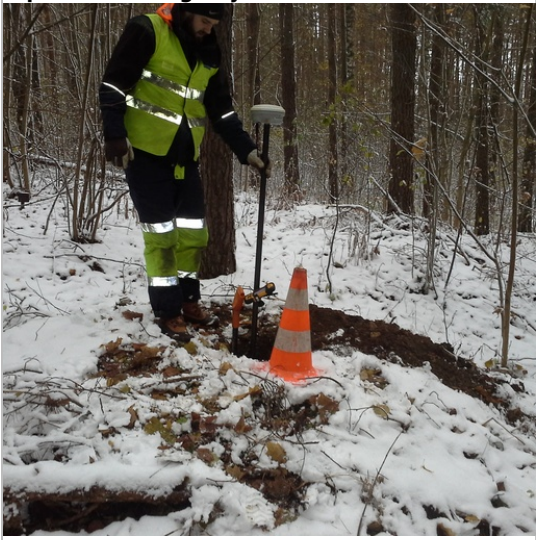
| <p><b>Abriss</b><br/> Nav sagatavots abrisss.</p> | <p><b>Apkārtnes fotogrāfija</b></p> |
