## Apsekošanas kartīte

### Vietējā ģeodēziskā tīkla punkts

#### Punkta nosaukums: 1184

**Punkta atrašanās vietas apraksts:** Daugavpils, Līksnas iela, dzīvojamās ēkas Nr.2 sienā, D pusē.

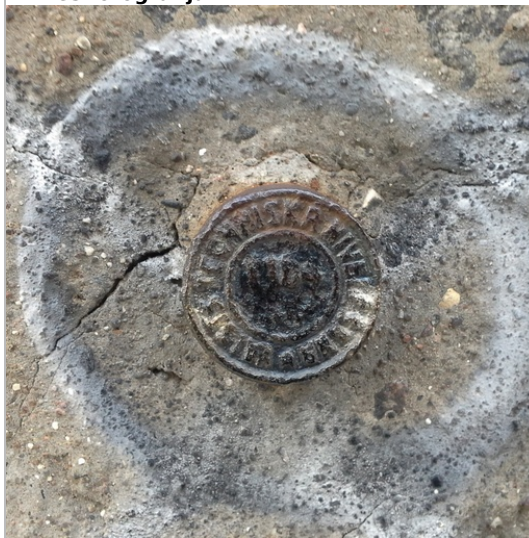
### Zīmes fotogrāfija

☒ normāls ☐ neatrasts
