## Apsekošanas kartīte

### Vietējā ģeodēziskā tīkla punkts

#### Punkta nosaukums: 1326

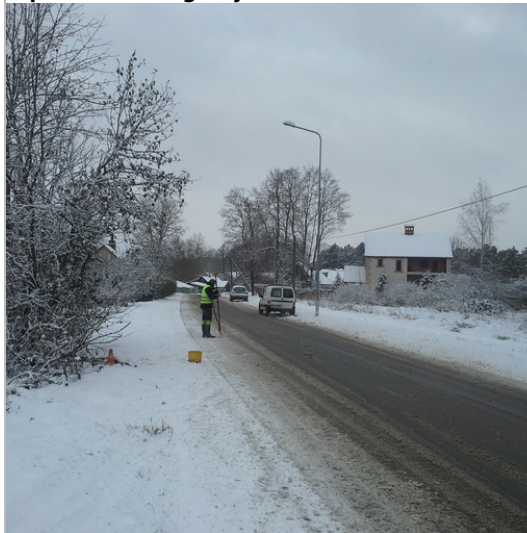
### Apkārtnes fotogrāfija

☒ bojāts ☐ iznīcināts

☒ Punkts nošķiebts

☒ Markas urbums aizrūsējis

☒ Markas urbuma atjaunošana
