## Apsekošanas kartīte

| <p><b>Punkta nosaukums: 1419</b><br/> Punkta veids: grunts zīme (gz)<br/> Zīmes tips: g1-087</p> <p><b>Administratīvā adrese:</b><br/> _____,<br/> _____,<br/> Daugavpils pilsēta</p> <p><b>Punkta atrašanās vietas apraksts:</b> Dagavpils, Daugavas un Vienības tilta apļveida krustojuma D daļā, zaļajā zonā.</p> <p><b>Īpašnieks:</b> Ierobežotas pieejas informācija<br/> _____<br/> _____<br/> _____<br/> _____</p> | <p><b>Punkta stāvoklis</b><br/> <input checked="" type="checkbox"/> normāls   <input type="checkbox"/> neatrasts<br/> <input type="checkbox"/> bojāts   <input type="checkbox"/> iznīcināts<br/> Neatrašanas, iznīcināšanas iemesls:<br/> <b>Veicamie darbi</b><br/> <input checked="" type="checkbox"/> Nav   <input type="checkbox"/> Aprakuma atjaunošana<br/> <input type="checkbox"/> Attīrīšana no apauguma   <input type="checkbox"/> Labot aizsargvāku<br/> <input type="checkbox"/> Uzstādīt norādītājstabiņu   <input type="checkbox"/> Markas urbuma atjaunošana   <input type="checkbox"/> Nozāgēt koku<br/> Citi veicamie darbi:</p> |

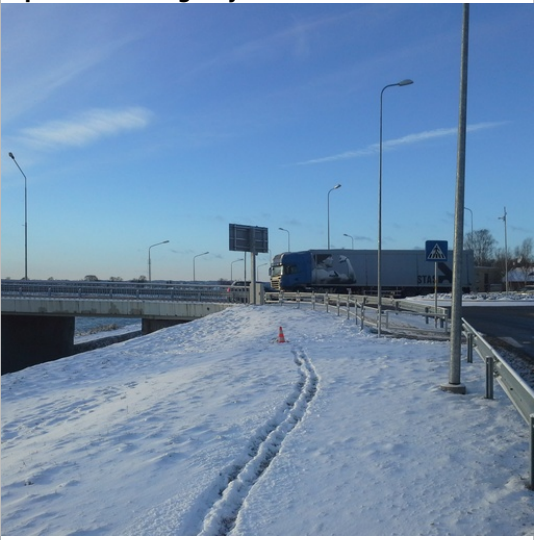
| <p><b>Punkta noformējums</b><br/> <input type="checkbox"/> (AV) Aizsargvāks   <input type="checkbox"/> (K) Aprakums, kupica<br/> <input type="checkbox"/> (N) Norādītājstabiņš   <input type="checkbox"/> (P) Piramīda<br/> <input type="checkbox"/> (S) Signāls (tornis)   <input type="checkbox"/> (SS) Signālstabs</p> <p><b>Redzamība</b> <input checked="" type="checkbox"/> Ir GP izmantojamība<br/> <b>Tiešā redzamība no 1419:</b><br/> Nav tiešās redzamības punktu.</p> <p><b>Citas piezīmes:</b><br/> _____<br/> _____<br/> _____</p> | <p><b>Traucējumi punkta izmantošanā:</b><br/> <input type="checkbox"/> Punkts atrodas nožogotā teritorijā, nav pieejams bez īpašnieka atļaujas<br/> <input type="checkbox"/> Aizsargvāks nobīdīts, nevar nocentrēt   Markas augstums no zemes virsmas (norādīts ar 5cm precizitāti): -5(cm)<br/> <input type="checkbox"/> Traucē tuvumā esošs obj., nevar nocentrēt   <input type="checkbox"/> Punkts nošķiepts<br/> <input type="checkbox"/> Punkts applūst   <input type="checkbox"/> Bojāta marka<br/> <input type="checkbox"/> Punkts atrodas pārāk dziļi (-50cm)   <input type="checkbox"/> Markas urbums aizrūsējis<br/> Citi traucējumi punkta izmantošanā: Nav</p> |
