## Apsekošanas kartīte

| <p><b>Punkta nosaukums: 1963</b><br/> Punkta veids: grunts zīme (gz)<br/> Zīmes tips: Nav</p> <p><b>Administratīvā adrese:</b><br/> _____,<br/> _____,</p> <p>Daugavpils pilsēta<br/> <b>Punkta atrašanās vietas apraksts:</b> Nav</p> | <p><b>Punkta stāvoklis</b><br/> <input type="checkbox"/> normāls <input type="checkbox"/> neatrasts<br/> <input type="checkbox"/> bojāts <input checked="" type="checkbox"/> iznīcināts<br/> Neatrašanas, iznīcināšanas iemesls: atrodas zem cietā seguma</p> <p><b>Veicamie darbi</b><br/> <input checked="" type="checkbox"/> Nav <input type="checkbox"/> Aprakuma atjaunošana<br/> <input type="checkbox"/> Attīrīšana no apauguma<br/> <input type="checkbox"/> Uzstādīt norādītājstabiņu <input type="checkbox"/> Labot aizsargvāku<br/> <input type="checkbox"/> Markas urbuma atjaunošana <input type="checkbox"/> Nozāgēt koku<br/> Citi veicamie darbi:</p> |

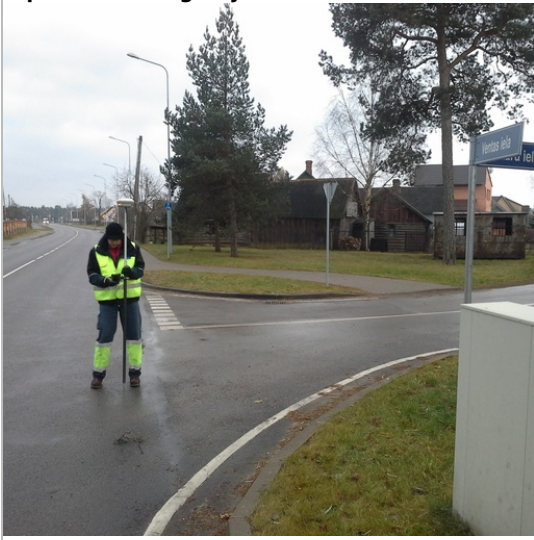
| <p><b>Abriss</b><br/> Nav sagatavots abrisss.</p> | <p><b>Apkārtnes fotogrāfija</b></p> |
