## Apsekošanas kartīte

| <b>Vietējā geodēziskā tīkla punkts</b> | |
| <p><b>Punkta nosaukums: 2021</b><br/> Punkta veids: grunts zīme (gz)<br/> Zīmes tips: Nav</p> <p><b>Administratīvā adrese:</b><br/> _____,<br/> _____,</p> <p>Daugavpils pilsēta<br/> <b>Punkta atrašanās vietas apraksts:</b> Nav</p> | <p><b>Punkta stāvoklis</b><br/> <input type="checkbox"/> normāls <input type="checkbox"/> neatrasts<br/> <input type="checkbox"/> bojāts <input checked="" type="checkbox"/> iznīcināts<br/> Neatrašanas, iznīcināšanas iemesls: veikta saimnieciskā darbība</p> <p><b>Veicamie darbi</b><br/> <input checked="" type="checkbox"/> Nav <input type="checkbox"/> Aprakuma atjaunošana<br/> <input type="checkbox"/> Attīrīšana no apauguma<br/> <input type="checkbox"/> Uzstādīt norādītājstabiņu <input type="checkbox"/> Labot aizsargvāku<br/> <input type="checkbox"/> Markas urbuma atjaunošana <input type="checkbox"/> Nozāgēt koku<br/> Citi veicamie darbi:</p> |

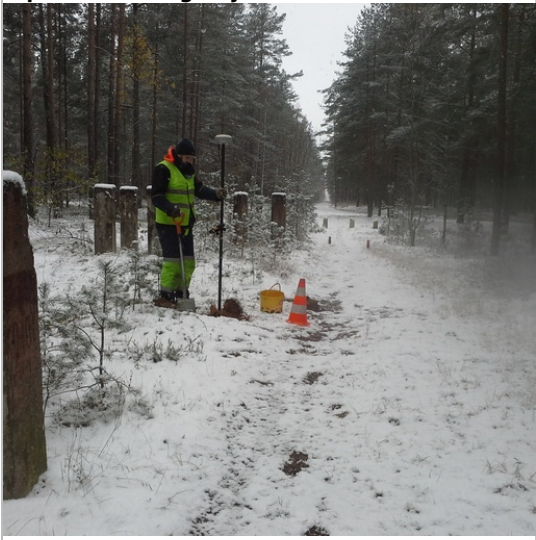
| <p><b>Abriss</b><br/> Nav sagatavots abrisss.</p> | <p><b>Apkārtnes fotogrāfija</b></p> |
