## Apsekošanas kartīte

### Vietējā ģeodēziskā tīkla punkts

#### Punkta nosaukums: 2534

**Punkta atrašanās vietas apraksts:** Daugavpils, Daugavas iela, iepretim Daugavpils cietoksnim, ~670m uz ZR no Cietokšņa un Daugavas apļveida

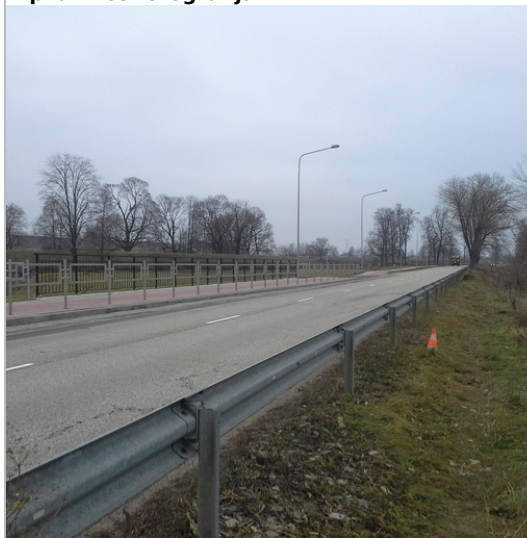
### Apkārtnes fotogrāfija

☒ normāls ☐ neatrasts

☒ Markas urbums aizrūsējis

☐ Uzstādīt norādītājstabiņu ☒ Labot aizsargvāku

☒ Markas urbuma atjaunošana
