## Apsekošanas kartīte

### Vietējā ģeodēziskā tīkla punkts

#### Punkta nosaukums: 3058

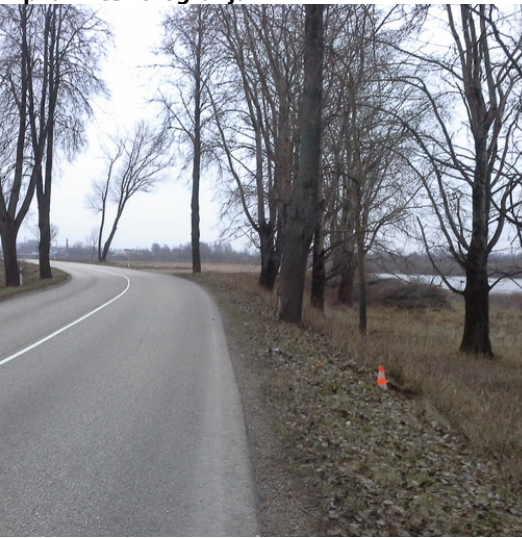
### Apkārtnes fotogrāfija

☐ Punkts atrodas pārāk dziļi (-50cm) ☒ Markas urbums aizrūsējis

☐ Nav ☐ Aprakuma atjaunošana  
☐ Attīrīšana no apauguma  
☐ Uzstādīt norādītājstabiņu ☐ Labot aizsargvāku  
☒ Markas urbuma atjaunošana ☐ Nozāgēt koku
