## Apsekošanas kartīte

| <p><b>Punkta nosaukums: 3343</b><br/> Punkta veids: grunts zīme (gz)<br/> Zīmes tips: Nav</p> <p><b>Administratīvā adrese:</b><br/> _____,<br/> _____,</p> <p>Daugavpils pilsēta<br/> <b>Punkta atrašanās vietas apraksts:</b> Nav</p> | <p><b>Punkta stāvoklis</b><br/> <input type="checkbox"/> normāls <input type="checkbox"/> neatrasts<br/> <input type="checkbox"/> bojāts <input checked="" type="checkbox"/> iznīcināts<br/> Neatrašanas, iznīcināšanas iemesls: veikta saimnieciskā darbība</p> <p><b>Veicamie darbi</b><br/> <input checked="" type="checkbox"/> Nav <input type="checkbox"/> Aprakuma atjaunošana<br/> <input type="checkbox"/> Attīrīšana no apauguma<br/> <input type="checkbox"/> Uzstādīt norādītājstabiņu <input type="checkbox"/> Labot aizsargvāku<br/> <input type="checkbox"/> Markas urbuma atjaunošana <input type="checkbox"/> Nozāgēt koku<br/> Citi veicamie darbi:</p> |

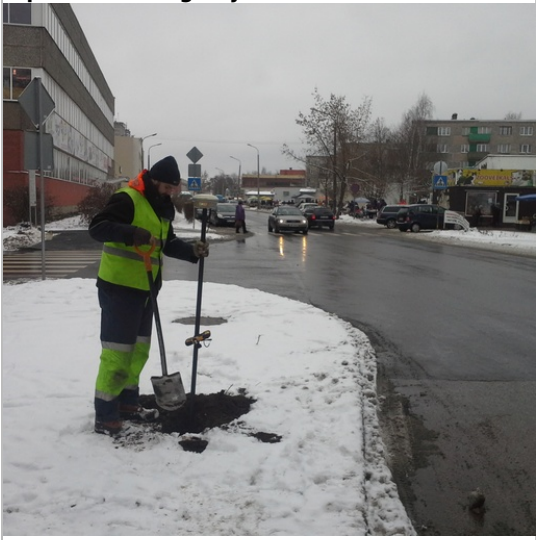
| <p><b>Abriss</b><br/> Nav sagatavots abrisss.</p> | <p><b>Apkārtnes fotogrāfija</b></p> |
