## Apsekošanas kartīte

### Vietējā ģeodēziskā tīkla punkts

#### Punkta nosaukums: 3515

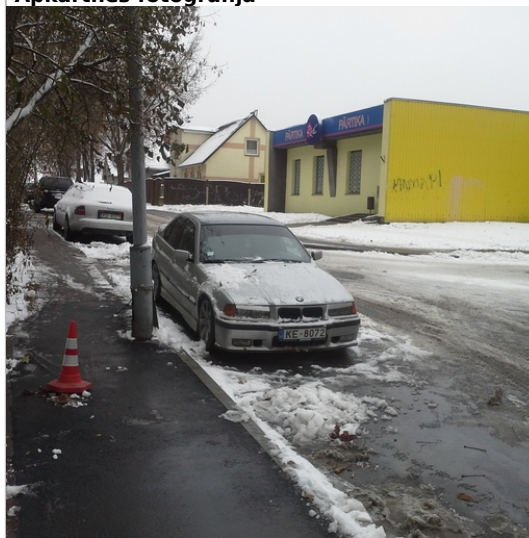
### Apkārtnes fotogrāfija

☐ Punkts atrodas pārāk dziļi (-50cm) ☒ Markas urbums aizrūsējis

☐ Nav ☐ Aprakuma atjaunošana  
☐ Attīrīšana no apauguma  
☐ Uzstādīt norādītājstabiņu ☐ Labot aizsargvāku  
☒ Markas urbuma atjaunošana ☐ Nozāgēt koku
