## Apsekošanas kartīte

### Vietējā ģeodēziskā tīkla punkts

#### Punkta nosaukums: 3803

**Punkta atrašanās vietas apraksts:** Daugavpils, ~220m uz Z no šaurās un Aglonas ielu krustojuma.

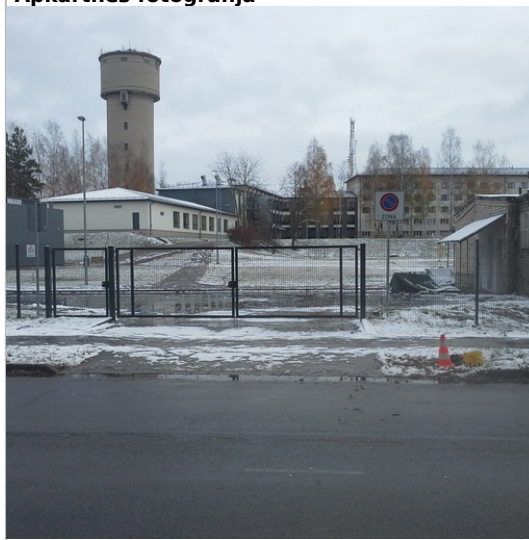
### Apkārtnes fotogrāfija

☒ bojāts ☐ iznīcināts

☒ Punkts nošķiebts

☒ Markas urbums aizrūsējis

☐ Uzstādīt norādītājstabiņu ☒ Labot aizsargvāku

☒ Markas urbuma  
atjaunošana
