## Apsekošanas kartīte

### Vietējā ģeodēziskā tīkla punkts

#### Punkta nosaukums: 3899

**Punkta atrašanās vietas apraksts:** Daugavpils, Tautas un Jelgavas ielu krustojumā.

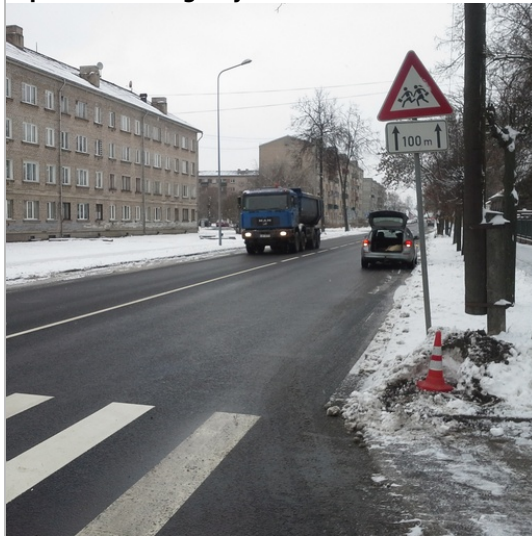
### Apkārtnes fotogrāfija

☒ normāls ☐ neatrasts

| <input type="checkbox"/> Punkts atrodas pārāk dziļi (-50cm) | <input checked="" type="checkbox"/> Markas urbums aizrūsējis |

| <input checked="" type="checkbox"/> Markas urbuma atjaunošana | <input type="checkbox"/> Nozāgēt koku |
