## Apsekošanas kartīte

| <p><b>Punkta nosaukums: 3914</b><br/> Punkta veids: grunts zīme (gz)<br/> Zīmes tips: Nav</p> <p><b>Administratīvā adrese:</b><br/> _____,<br/> _____,</p> <p>Daugavpils pilsēta<br/> <b>Punkta atrašanās vietas apraksts:</b> Nav</p> | <p><b>Punkta stāvoklis</b><br/> <input type="checkbox"/> normāls <input type="checkbox"/> neatrasts<br/> <input type="checkbox"/> bojāts <input checked="" type="checkbox"/> iznīcināts<br/> Neatrašanas, iznīcināšanas iemesls: veikta saimnieciskā darbība</p> <p><b>Veicamie darbi</b><br/> <input checked="" type="checkbox"/> Nav <input type="checkbox"/> Aprakuma atjaunošana<br/> <input type="checkbox"/> Attīrīšana no apauguma<br/> <input type="checkbox"/> Uzstādīt norādītājstabiņu <input type="checkbox"/> Labot aizsargvāku<br/> <input type="checkbox"/> Markas urbuma atjaunošana <input type="checkbox"/> Nozāgēt koku<br/> Citi veicamie darbi:</p> |

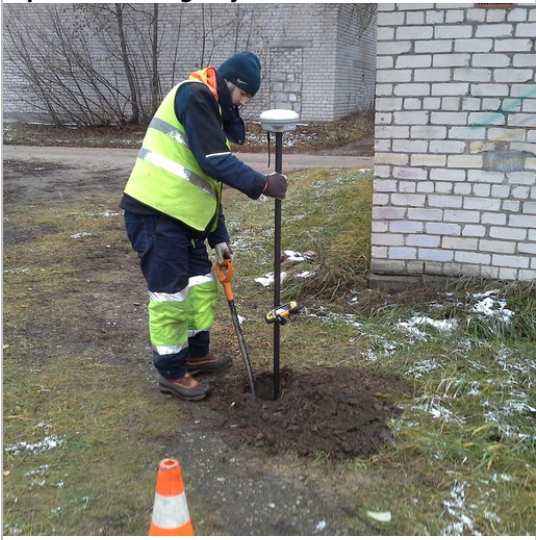
| <p><b>Abriss</b><br/> Nav sagatavots abrisss.</p> | <p><b>Apkārtnes fotogrāfija</b></p> |
