## Apsekošanas kartīte

| <b>Vietējā geodēziskā tīkla punkts</b> | |

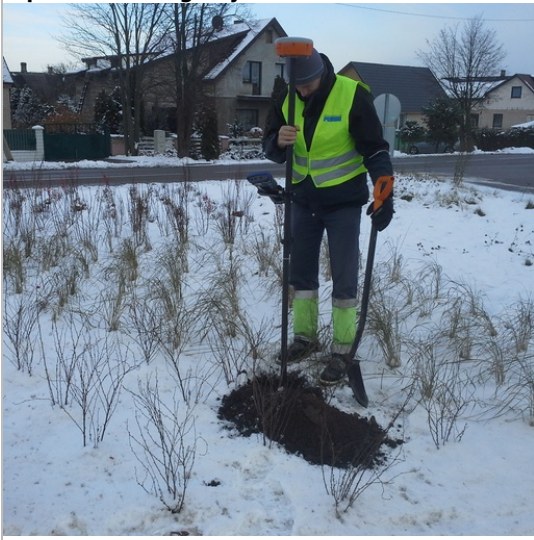
| <p><b>Abriss</b><br/> Nav sagatavots abrisss.</p> | <p><b>Apkārtnes fotogrāfija</b></p> |
