## Apsekošanas kartīte

| Vietējā ģeodēziskā tīkla punkts | |
|---|---|
| <p><b>Punkta nosaukums: 5143</b><br/> Punkta veids: grunts zīme (gz)<br/> Zīmes tips: g1-087</p> <p><b>Administratīvā adrese:</b><br/> _____,<br/> _____,<br/> Daugavpils pilsēta</p> <p><b>Punkta atrašanās vietas apraksts:</b> Daugavpils, grants ceļa malā, ~340m cauri meža biezoknīm uz R no ēkas Nr.164 Dravnieku ielā.</p> <p><b>Īpašnieks:</b> Ierobežotas pieejas informācija<br/> _____<br/> _____<br/> _____<br/> _____</p> | <p><b>Punkta stāvoklis</b><br/> <input checked="" type="checkbox"/> normāls   <input type="checkbox"/> neatrasts<br/> <input type="checkbox"/> bojāts   <input type="checkbox"/> iznīcināts<br/> Neatrašanas, iznīcināšanas iemesls:<br/> <b>Veicamie darbi</b><br/> <input type="checkbox"/> Nav   <input type="checkbox"/> Aprakuma atjaunošana<br/> <input type="checkbox"/> Attīrīšana no apauguma<br/> <input type="checkbox"/> Uztādīt norādītājstabiņu   <input type="checkbox"/> Labot aizsargvāku<br/> <input checked="" type="checkbox"/> Markas urbuma atjaunošana   <input type="checkbox"/> Nozāgēt koku<br/> Citi veicamie darbi:</p> |

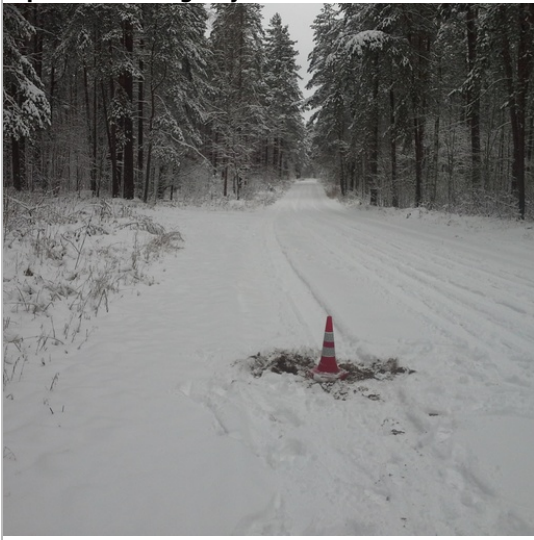
| Vietējā ģeodēziskā tīkla punkts | |
|---|---|
| <p><b>Punkta noformējums</b><br/> <input type="checkbox"/> (AV) Aizsargvāks   <input type="checkbox"/> (K) Aprakums, kupica<br/> <input type="checkbox"/> (N) Norādītājstabiņš   <input type="checkbox"/> (P) Piramīda<br/> <input type="checkbox"/> (S) Signāls (tornis)   <input type="checkbox"/> (SS) Signālstabs</p> <p><b>Redzamība</b> <input type="checkbox"/> Ir GP izmantojamība<br/> <b>Tiešā redzamība no 5143:</b><br/> Nav tiešās redzamības punktu.</p> <p><b>Citas piezīmes:</b><br/> _____<br/> _____<br/> _____</p> | <p><b>Traucējumi punkta izmantošanā:</b><br/> <input type="checkbox"/> Punkts atrodas nožogotā teritorijā, nav pieejams bez īpašnieka atļaujas<br/> <input type="checkbox"/> Aizsargvāks nobīdīts, nevar nocentrēt   Markas augstums no zemes virsmas (norādīts ar 5cm precizitāti): -20(cm)<br/> <input type="checkbox"/> Traucē tuvumā esošs obj., nevar nocentrēt   <input type="checkbox"/> Punkts nošķiepts<br/> <input type="checkbox"/> Punkts applūst   <input type="checkbox"/> Bojāta marka<br/> <input type="checkbox"/> Punkts atrodas pārāk dziļi (-50cm)   <input checked="" type="checkbox"/> Markas urbums aizrūsējis<br/> Citi traucējumi punkta izmantošanā: Nav</p> |
