## Apsekošanas kartīte

| <p><b>Punkta nosaukums: 5301</b><br/> Punkta veids: grunts zīme (gz)<br/> Zīmes tips: Nav</p> <p><b>Administratīvā adrese:</b><br/> _____,<br/> _____,</p> <p>Daugavpils pilsēta<br/> <b>Punkta atrašanās vietas apraksts:</b> Nav</p> | <p><b>Punkta stāvoklis</b><br/> <input type="checkbox"/> normāls <input type="checkbox"/> neatrasts<br/> <input type="checkbox"/> bojāts <input checked="" type="checkbox"/> iznīcināts<br/> Neatrašanas, iznīcināšanas iemesls: veikta saimnieciskā darbība</p> <p><b>Veicamie darbi</b><br/> <input checked="" type="checkbox"/> Nav <input type="checkbox"/> Aprakuma atjaunošana<br/> <input type="checkbox"/> Attīrīšana no apauguma<br/> <input type="checkbox"/> Uzstādīt norādītājstabiņu <input type="checkbox"/> Labot aizsargvāku<br/> <input type="checkbox"/> Markas urbuma atjaunošana <input type="checkbox"/> Nozāgēt koku<br/> Citi veicamie darbi:</p> |

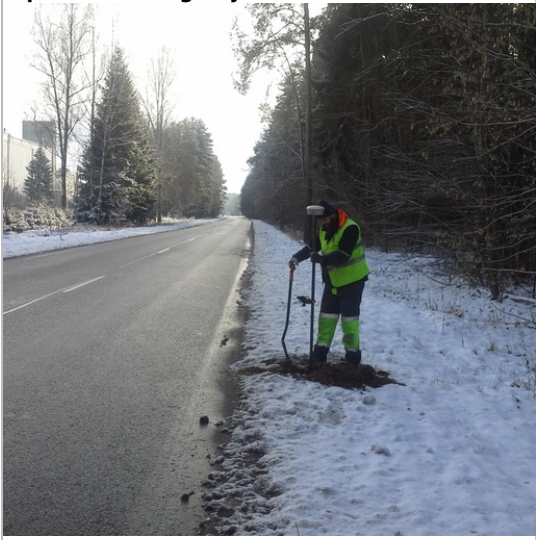
| <p><b>Abriss</b><br/> Nav sagatavots abrisss.</p> | <p><b>Apkārtnes fotogrāfija</b></p> |
