## Apsekošanas kartīte

### Vietējā ģeodēziskā tīkla punkts

#### Punkta nosaukums: 5333

Daugavpils pilsēta  
**Punkta atrašanās vietas apraksts:** Daugavpils,  
 Daugavas iela, ~300m uz DA no Ceriņu un  
 Daugavas ielu krustojuma.

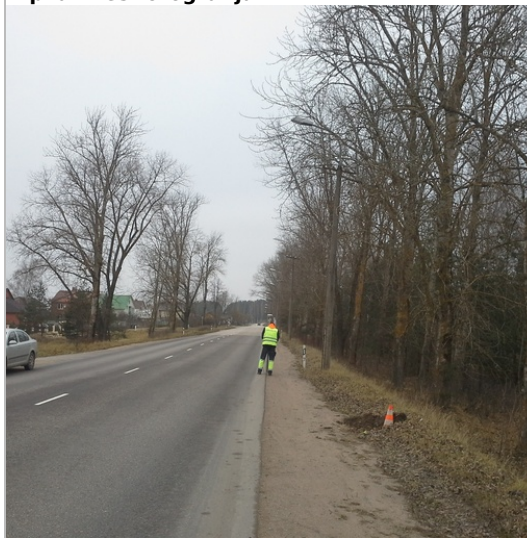
### Apkārtnes fotogrāfija

☒ Markas urbums aizrūsējis

| <input checked="" type="checkbox"/> Markas urbuma atjaunošana | <input type="checkbox"/> Nozāgēt koku |
