## Apsekošanas kartīte

| <p><b>Punkta nosaukums: 5390</b><br/> Punkta veids: grunts zīme (gz)<br/> Zīmes tips: Nav</p> <p><b>Administratīvā adrese:</b><br/> _____,<br/> _____,</p> <p>Daugavpils pilsēta<br/> <b>Punkta atrašanās vietas apraksts:</b> Nav</p> | <p><b>Punkta stāvoklis</b><br/> <input type="checkbox"/> normāls <input type="checkbox"/> neatrasts<br/> <input type="checkbox"/> bojāts <input checked="" type="checkbox"/> iznīcināts<br/> Neatrašanas, iznīcināšanas iemesls: veikta ceļa<br/> rekonstrukcija</p> <p><b>Veicamie darbi</b><br/> <input checked="" type="checkbox"/> Nav <input type="checkbox"/> Aprakuma<br/> atjaunošana<br/> <input type="checkbox"/> Attīrīšana no apauguma<br/> <input type="checkbox"/> Uzstādīt norādītājstabiņu <input type="checkbox"/> Labot aizsargvāku<br/> <input type="checkbox"/> Markas urbuma<br/> atjaunošana <input type="checkbox"/> Nozāgēt koku<br/> Citi veicamie darbi:</p> |

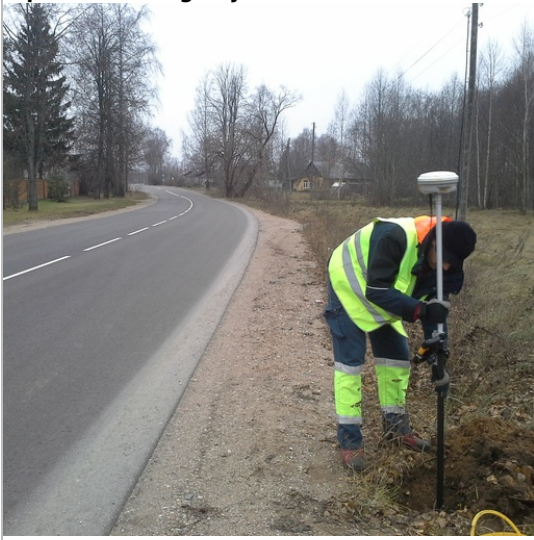
| <p><b>Abriss</b><br/> Nav sagatavots abrisss.</p> | <p><b>Apkārtnes fotogrāfija</b></p> |
