## Apsekošanas kartīte

| <p><b>Punkta nosaukums: 5676</b><br/> Punkta veids: grunts zīme (gz)<br/> Zīmes tips: Nav</p> <p><b>Administratīvā adrese:</b><br/> _____,<br/> _____,</p> <p>Daugavpils pilsēta<br/> <b>Punkta atrašanās vietas apraksts:</b> Nav</p> | <p><b>Punkta stāvoklis</b><br/> <input type="checkbox"/> normāls <input type="checkbox"/> neatrasts<br/> <input type="checkbox"/> bojāts <input checked="" type="checkbox"/> iznīcināts<br/> Neatrasšanas, iznīcināšanas iemesls: veikta ceļa<br/> rekonstrukcija</p> <p><b>Veicamie darbi</b><br/> <input checked="" type="checkbox"/> Nav <input type="checkbox"/> Aprakuma<br/> atjaunošana<br/> <input type="checkbox"/> Attīrīšana no apauguma<br/> <input type="checkbox"/> Uzstādīt norādītājstabiņu <input type="checkbox"/> Labot aizsargvāku<br/> <input type="checkbox"/> Markas urbuma<br/> atjaunošana <input type="checkbox"/> Nozāgēt koku<br/> Citi veicamie darbi:</p> |

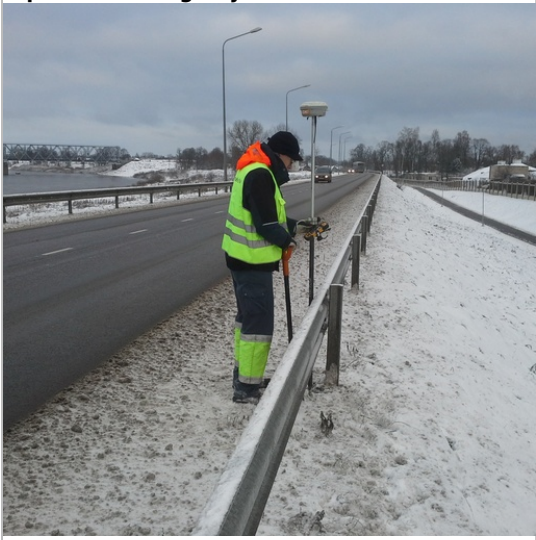
| <p><b>Abriss</b><br/> Nav sagatavots abrisss.</p> | <p><b>Apkārtnes fotogrāfija</b></p> |
