## Apsekošanas kartīte

| <b>Vietējā ģeodēziskā tīkla punkts</b> | |

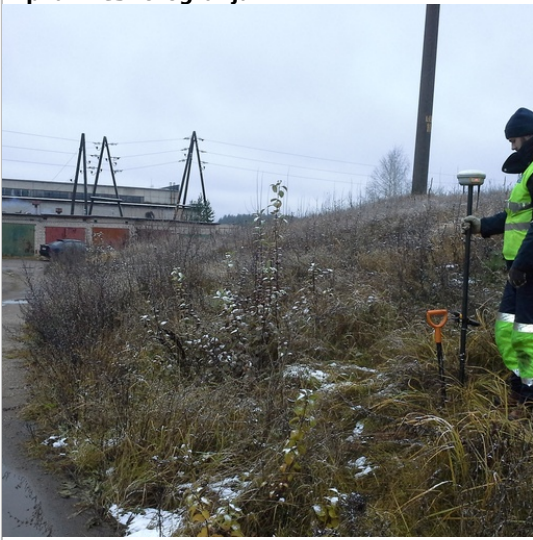
| <b>Punkta noformējums</b><br><input type="checkbox"/> (AV) Aizsargvāks <input type="checkbox"/> (K) Aprakums, kupica<br><input type="checkbox"/> (N) Norādītājstabiņš <input type="checkbox"/> (P) Piramīda<br><input type="checkbox"/> (S) Signāls (tornis) <input type="checkbox"/> (SS) Signālstabs<br><b>Redzamība</b> <input type="checkbox"/> Ir GP izmantojamība<br><b>Tiešā redzamība no 6014:</b><br>Nav tiešās redzamības punktu.<br><b>Citas piezīmes:</b> | <b>Traucējumi punkta izmantošanā:</b><br><input type="checkbox"/> Punkts atrodas nožogotā teritorijā, nav pieejams bez īpašnieka atļaujas<br><input type="checkbox"/> Aizsargvāks nobīdīts, nevar nocentrēt <span style="float: right;">Markas augstums no zemes virsmas (norādīts ar 5cm precizitāti):</span><br><input type="checkbox"/> Traucē tuvumā esošs obj., nevar nocentrēt <span style="float: right;"><input type="checkbox"/> Punkts nošķiebt</span><br><input type="checkbox"/> Punkts applūst <span style="float: right;"><input type="checkbox"/> Bojāta marka</span><br><input type="checkbox"/> Punkts atrodas pārāk dziļi (-50cm) <span style="float: right;"><input type="checkbox"/> Markas urbums aizrūsējis</span><br>Citi traucējumi punkta izmantošanā: Nav |
