## Apsekošanas kartīte

| <p><b>Punkta nosaukums: 8218</b><br/> Punkta veids: grunts zīme (gz)<br/> Zīmes tips: g1-087av</p> <p><b>Administratīvā adrese:</b><br/> _____,<br/> _____,<br/> _____</p> <p>Daugavpils pilsēta<br/> <b>Punkta atrašanās vietas apraksts:</b> Daugavpils, Siguldas un Jelgavas ielu krustojumā.</p> <p><b>Īpašnieks:</b> Ierobežotas pieejas informācija<br/> _____<br/> _____<br/> _____<br/> _____</p> | <p><b>Punkta stāvoklis</b><br/> <input checked="" type="checkbox"/> normāls   <input type="checkbox"/> neatrasts<br/> <input type="checkbox"/> bojāts   <input type="checkbox"/> iznīcināts<br/> Neatrašanas, iznīcināšanas iemesls:<br/> <b>Veicamie darbi</b><br/> <input type="checkbox"/> Nav   <input type="checkbox"/> Aprakuma atjaunošana<br/> <input type="checkbox"/> Attīrīšana no apauguma   <input type="checkbox"/> Labot aizsargvāku<br/> <input type="checkbox"/> Uzstādīt norādītājstabiņu   <input type="checkbox"/> Labot aizsargvāku<br/> <input checked="" type="checkbox"/> Markas urbuma atjaunošana   <input type="checkbox"/> Nozāgēt koku<br/> Citi veicamie darbi:</p> |

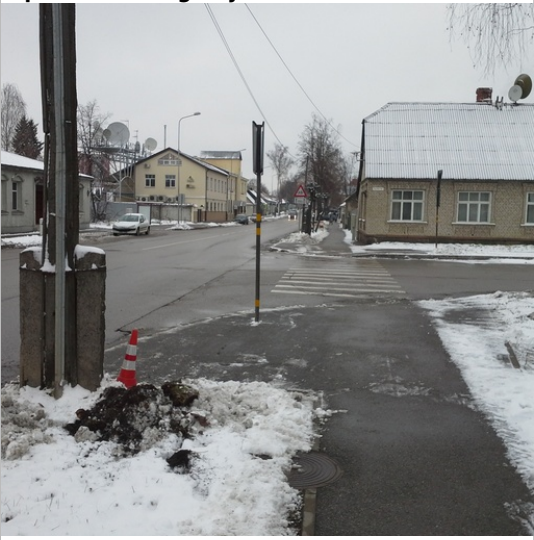
| <p><b>Punkta noformējums</b><br/> <input checked="" type="checkbox"/> (AV) Aizsargvāks   <input type="checkbox"/> (K) Aprakums, kupica<br/> <input type="checkbox"/> (N) Norādītājstabiņš   <input type="checkbox"/> (P) Piramīda<br/> <input type="checkbox"/> (S) Signāls (tornis)   <input type="checkbox"/> (SS) Signālstabs</p> <p><b>Redzamība</b> <input type="checkbox"/> Ir GP izmantojamība<br/> <b>Tiešā redzamība no 8218:</b><br/> Nav tiešās redzamības punktu.<br/> <b>Citas piezīmes:</b></p> | <p><b>Traucējumi punkta izmantošanā:</b><br/> <input type="checkbox"/> Punkts atrodas nožogotā teritorijā, nav pieejams bez īpašnieka atļaujas<br/> <input type="checkbox"/> Aizsargvāks nobīdīts, nevar nocentrēt   Markas augstums no zemes virsmas (norādīts ar 5cm precizitāti): -15(cm)<br/> <input type="checkbox"/> Traucē tuvumā esošs obj., nevar nocentrēt   <input type="checkbox"/> Punkts nošķiepts<br/> <input type="checkbox"/> Punkts applūst   <input type="checkbox"/> Bojāta marka<br/> <input type="checkbox"/> Punkts atrodas pārāk dziļi (-50cm)   <input checked="" type="checkbox"/> Markas urbums aizrūsējis<br/> Citi traucējumi punkta izmantošanā: Nav</p> |
