## Apsekošanas kartīte

| <p><b>Punkta nosaukums: 8723</b><br/> Punkta veids: grunts zīme (gz)<br/> Zīmes tips: Nav</p> <p><b>Administratīvā adrese:</b><br/> _____,<br/> _____,</p> <p>Daugavpils pilsēta<br/> <b>Punkta atrašanās vietas apraksts:</b> Nav</p> | <p><b>Punkta stāvoklis</b><br/> <input type="checkbox"/> normāls <input type="checkbox"/> neatrasts<br/> <input type="checkbox"/> bojāts <input checked="" type="checkbox"/> iznīcināts<br/> Neatrašanas, iznīcināšanas iemesls: veikti celtniecības darbi</p> <p><b>Veicamie darbi</b><br/> <input checked="" type="checkbox"/> Nav <input type="checkbox"/> Aprakuma atjaunošana<br/> <input type="checkbox"/> Attīrīšana no apauguma<br/> <input type="checkbox"/> Uzstādīt norādītājstabiņu <input type="checkbox"/> Labot aizsargvāku<br/> <input type="checkbox"/> Markas urbuma atjaunošana <input type="checkbox"/> Nozāgēt koku<br/> Citi veicamie darbi:</p> |

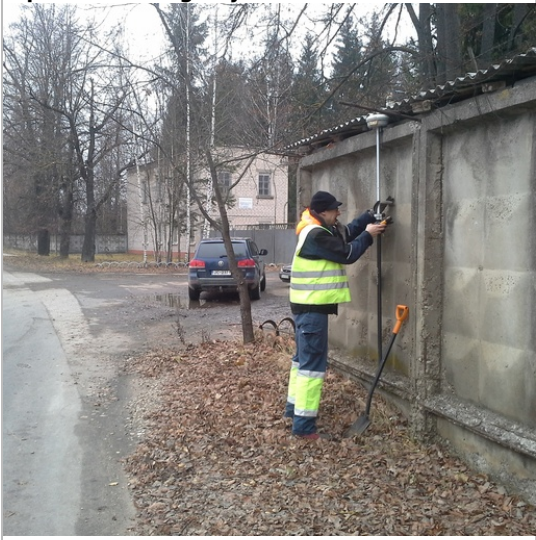
| <p><b>Punkta noformējums</b><br/> <input type="checkbox"/> (AV) Aizsargvāks <input type="checkbox"/> (K) Aprakums, kupica<br/> <input type="checkbox"/> (N) Norādītājstabiņš <input type="checkbox"/> (P) Piramīda<br/> <input type="checkbox"/> (S) Signāls (tornis) <input type="checkbox"/> (SS) Signālstabs</p> <p><b>Redzamība</b> <input type="checkbox"/> Ir GP izmantojamība<br/> <b>Tiešā redzamība no 8723:</b><br/> Nav tiešās redzamības punktu.<br/> <b>Citas piezīmes:</b><br/> _____<br/> _____<br/> _____</p> | <p><b>Traucējumi punkta izmantošanā:</b><br/> <input type="checkbox"/> Punkts atrodas nožogotā teritorijā, nav pieejams bez īpašnieka atļaujas<br/> <input type="checkbox"/> Aizsargvāks nobīdīts, nevar nocentrēt <span style="float: right;">Markas augstums no zemes virsmas (norādīts ar 5cm precizitāti):</span><br/> <input type="checkbox"/> Traucē tuvumā esošs obj., nevar nocentrēt <span style="float: right;"><input type="checkbox"/> Punkts nošķiebt</span><br/> <input type="checkbox"/> Punkts applūst <span style="float: right;"><input type="checkbox"/> Bojāta marka</span><br/> <input type="checkbox"/> Punkts atrodas pārāk dziļi (-50cm) <span style="float: right;"><input type="checkbox"/> Markas urbums aizrūsējis</span><br/> Citi traucējumi punkta izmantošanā: Nav</p> |
