## Apsekošanas kartīte

| <p><b>Punkta nosaukums: 8861</b><br/> Punkta veids: grunts zīme (gz)<br/> Zīmes tips: g1-087av</p> <p><b>Administratīvā adrese:</b><br/> _____,<br/> _____,</p> <p>Daugavpils pilsēta<br/> <b>Punkta atrašanās vietas apraksts:</b> Daugavpils,<br/> ~300m uz ZA no Daugavas un Ceriņu ielu<br/> krustojuma.</p> <p><b>Īpašnieks:</b> Ierobežotas pieejas informācija<br/> _____<br/> _____<br/> _____<br/> _____</p> | <p><b>Punkta stāvoklis</b><br/> <input checked="" type="checkbox"/> normāls   <input type="checkbox"/> neatrasts<br/> <input type="checkbox"/> bojāts   <input type="checkbox"/> iznīcināts<br/> Neatrašanas, iznīcināšanas iemesls:<br/> <b>Veicamie darbi</b><br/> <input type="checkbox"/> Nav   <input type="checkbox"/> Aprakuma atjaunošana<br/> <input type="checkbox"/> Attīrīšana no apauguma   <input type="checkbox"/> Labot aizsargvāku<br/> <input checked="" type="checkbox"/> Uztādīt norādītājstabiņu   <input type="checkbox"/> Labot aizsargvāku<br/> <input checked="" type="checkbox"/> Markas urbuma atjaunošana   <input type="checkbox"/> Nozāgēt koku<br/> Citi veicamie darbi:</p> |

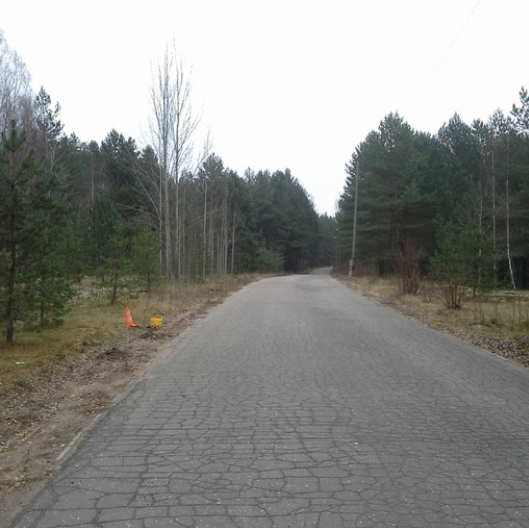
| <p><b>Punkta noformējums</b><br/> <input checked="" type="checkbox"/> (AV) Aizsargvāks   <input type="checkbox"/> (K) Aprakums, kupica<br/> <input type="checkbox"/> (N) Norādītājstabiņš   <input type="checkbox"/> (P) Piramīda<br/> <input type="checkbox"/> (S) Signāls (tornis)   <input type="checkbox"/> (SS) Signālstabs</p> <p><b>Redzamība</b> <input checked="" type="checkbox"/> Ir GP izmantojamība<br/> <b>Tiešā redzamība no 8861:</b><br/> Nav tiešās redzamības punktu.</p> <p><b>Citas piezīmes:</b><br/> _____<br/> _____<br/> _____</p> | <p><b>Traucējumi punkta izmantošanā:</b><br/> <input type="checkbox"/> Punkts atrodas nožogotā teritorijā, nav pieejams bez īpašnieka atļaujas<br/> <input type="checkbox"/> Aizsargvāks nobīdīts, nevar nocentrēt   Markas augstums no zemes virsmas (norādīts ar 5cm precizitāti): -5(cm)<br/> <input type="checkbox"/> Traucē tuvumā esošs obj., nevar nocentrēt   <input type="checkbox"/> Punkts nošķiebt<br/> <input type="checkbox"/> Punkts applūst   <input type="checkbox"/> Bojāta marka<br/> <input type="checkbox"/> Punkts atrodas pārāk dziļi (-50cm)   <input checked="" type="checkbox"/> Markas urbums aizrūsējis<br/> Citi traucējumi punkta izmantošanā: Nav</p> |
