## Apsekošanas kartīte

### Vietējā geodēziskā tīkla punkts

**Punkta nosaukums: 8893**

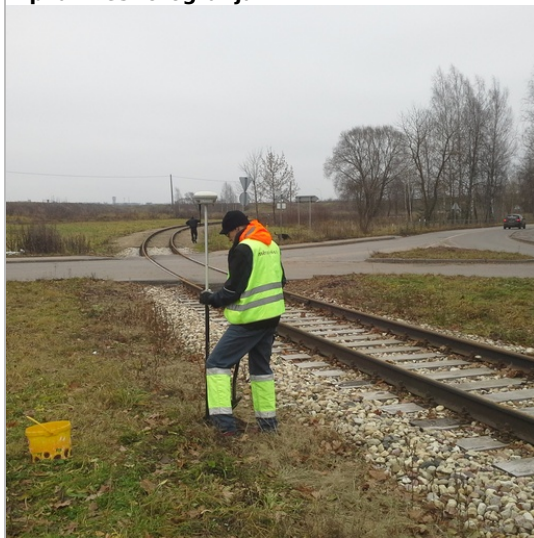
**Apkārtnes fotogrāfija**

**Punkta stāvoklis**☐ normāls ☐ neatrasts☐ bojāts ☒ iznīcināts

Neatrašanas, iznīcināšanas iemesls: veikta saimnieciskā darbība
