## Apsekošanas kartīte

### Vietējā ģeodēziskā tīkla punkts

#### Punkta nosaukums: 8894

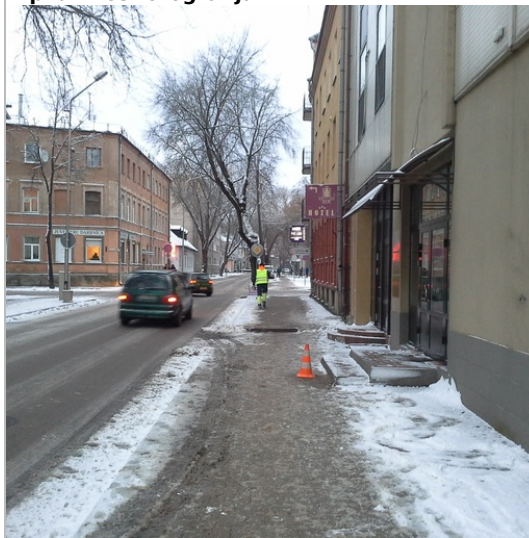
### Apkārtnes fotogrāfija

**Punkta atrašanās vietas apraksts:** Daugavpils, Saules iela, ~20m uz DR no Saules un Krāslavas ielu krustojuma.

☒ normāls ☐ neatrasts

☒ Markas urbums aizrūsējis

☐ Uzstādīt norādītājstabiņu ☒ Labot aizsargvāku

☒ Markas urbuma atjaunošana
