## Apsekošanas kartīte

| <b>Vietējā ģeodēziskā tīkla punkts</b> | |

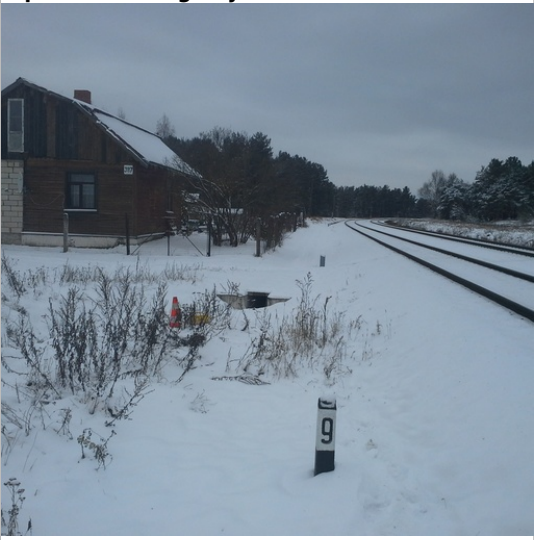
| <p><b>Punkta nosaukums: 9612</b><br/> Punkta veids: grunts zīme (gz)<br/> Zīmes tips: g1-087av</p> <p><b>Administratīvā adrese:</b> _____,<br/> _____,<br/> _____</p> <p>Daugavpils pilsēta<br/> <b>Punkta atrašanās vietas apraksts:</b> Daugavpils,<br/> ~50m uz DR no Liepziedu un Cēsu ielu krustojuma.</p> <p><b>Īpašnieks:</b> Ierobežotas pieejas informācija<br/> _____<br/> _____<br/> _____<br/> _____</p> | <p><b>Punkta stāvoklis</b><br/> <input checked="" type="checkbox"/> normāls   <input type="checkbox"/> neatrasts<br/> <input type="checkbox"/> bojāts   <input type="checkbox"/> iznīcināts<br/> Neatrašanas, iznīcināšanas iemesls: _____</p> <p><b>Veicamie darbi</b></p> <div style="display: flex; justify-content: space-between;"> <div style="width: 45%;"> <input type="checkbox"/> Nav<br/> <input type="checkbox"/> Attīrīšana no apauguma<br/> <input type="checkbox"/> Uzstādīt norādītājstabiņu<br/> <input checked="" type="checkbox"/> Markas urbuma atjaunošana<br/> Citi veicamie darbi: _____ </div> <div style="width: 45%;"> <input type="checkbox"/> Aprakuma atjaunošana<br/> <input checked="" type="checkbox"/> Labot aizsargvāku<br/> <input type="checkbox"/> Nozāgēt koku </div> </div> |
| <p><b>Punkta noformējums</b><br/> <input checked="" type="checkbox"/> (AV) Aizsargvāks   <input type="checkbox"/> (K) Aprakums, kupica<br/> <input type="checkbox"/> (N) Norādītājstabiņš   <input type="checkbox"/> (P) Piramīda<br/> <input type="checkbox"/> (S) Signāls (tornis)   <input type="checkbox"/> (SS) Signālstabs</p> <p><b>Redzamība</b> <input type="checkbox"/> Ir GP izmantojamība<br/> <b>Tiešā redzamība no 9612:</b><br/> Nav tiešās redzamības punktu.</p> <p><b>Citas piezīmes:</b></p> | <p><b>Traucējumi punkta izmantošanā:</b></p> <div style="display: flex;"> <div style="width: 60%;"> <input type="checkbox"/> Punkts atrodas nožogotā teritorijā, nav pieejams bez īpašnieka atļaujas<br/> <input type="checkbox"/> Aizsargvāks nobīdīts, nevar nocentrēt<br/> <input type="checkbox"/> Traucē tuvumā esošs obj., nevar nocentrēt<br/> <input type="checkbox"/> Punkts applūst<br/> <input type="checkbox"/> Punkts atrodas pārāk dziļi (-50cm) </div> <div style="width: 40%;"> Markas augstums no zemes virsmas (norādīts ar 5cm precizitāti): -5(cm)<br/><br/> <input type="checkbox"/> Punkts nošķiepts<br/> <input type="checkbox"/> Bojāta marka<br/> <input checked="" type="checkbox"/> Markas urbums aizrūsējis </div> </div> <p>Citi traucējumi punkta izmantošanā: Nav</p> |
