## Apsekošanas kartīte

| <p><b>Punkta nosaukums: 9694</b><br/> Punkta veids: grunts zīme (gz)<br/> Zīmes tips: Nav</p> <p><b>Administratīvā adrese:</b><br/> _____,<br/> _____,</p> <p>Daugavpils pilsēta<br/> <b>Punkta atrašanās vietas apraksts:</b> Nav</p> | <p><b>Punkta stāvoklis</b><br/> <input type="checkbox"/> normāls <input type="checkbox"/> neatrasts<br/> <input type="checkbox"/> bojāts <input checked="" type="checkbox"/> iznīcināts<br/> Neatrasšanas, iznīcināšanas iemesls: veikta ceļa<br/> rekonstrukcija</p> <p><b>Veicamie darbi</b><br/> <input checked="" type="checkbox"/> Nav <input type="checkbox"/> Aprakuma<br/> atjaunošana<br/> <input type="checkbox"/> Attīrīšana no apauguma<br/> <input type="checkbox"/> Uzstādīt norādītājstabiņu <input type="checkbox"/> Labot aizsargvāku<br/> <input type="checkbox"/> Markas urbuma<br/> atjaunošana <input type="checkbox"/> Nozāgēt koku<br/> Citi veicamie darbi:</p> |

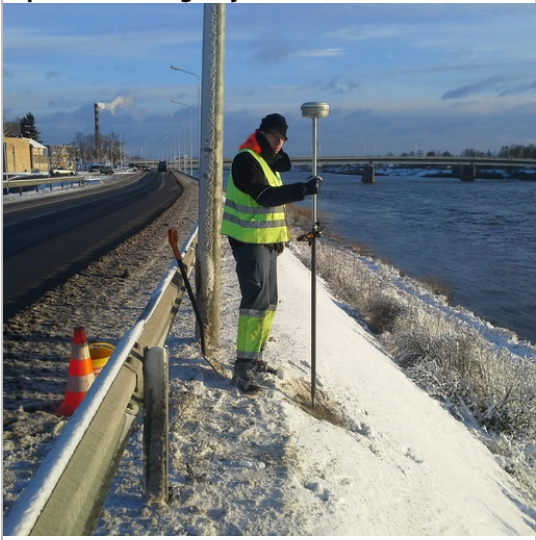
| <p><b>Abriss</b><br/> Nav sagatavots abrisss.</p> | <p><b>Apkārtnes fotogrāfija</b></p> |
