## Apsekošanas kartīte

| <p><b>Punkta nosaukums: 1231</b><br/> Punkta veids: nivelēšanas sienas repers (sr)<br/> Zīmes tips: sr-002</p> <p><b>Administratīvā adrese:</b> _____,<br/> Vecumnieku pagasts,<br/> Vecumnieku novads</p> <p><b>Punkta atrašanās vietas apraksts:</b> Apdz.v.<br/> Rūšiņi, dzīvojamās mājas A sienā</p> | <p><b>Punkta stāvoklis</b><br/> <input checked="" type="checkbox"/> normāls   <input type="checkbox"/> neatrasts<br/> <input type="checkbox"/> bojāts   <input type="checkbox"/> iznīcināts<br/> Neatrašanas, iznīcināšanas iemesls: _____</p> <p><b>Veicamie darbi</b><br/> <input checked="" type="checkbox"/> Nav<br/> <input type="checkbox"/> Attīrīšana no apauguma<br/> <input type="checkbox"/> Uzstādīt norādītājstabiņu<br/> <input type="checkbox"/> Markas urbuma atjaunošana<br/> <input type="checkbox"/> Aprakuma atjaunošana<br/> <input type="checkbox"/> Labot aizsargvāku<br/> <input type="checkbox"/> Nozāgēt koku<br/> Citi veicamie darbi: _____</p> |

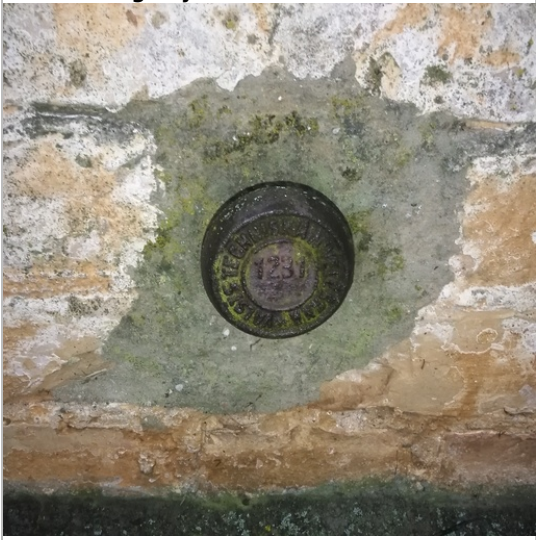
| <p><b>Punkta noformējums</b><br/> <input type="checkbox"/> (AV) Aizsargvāks   <input type="checkbox"/> (K) Aprakums, kupica<br/> <input type="checkbox"/> (N) Norādītājstabiņš   <input type="checkbox"/> (P) Piramīda<br/> <input type="checkbox"/> (S) Signāls (tornis)   <input type="checkbox"/> (SS) Signālstabs</p> <p><b>Redzamība</b> <input checked="" type="checkbox"/> Ir GP izmantojamība<br/> <b>Tiešā redzamība no 1231:</b><br/> Nav tiešās redzamības punktu.</p> <p><b>Citas piezīmes:</b></p> | <p><b>Traucējumi punkta izmantošanā:</b><br/> <input type="checkbox"/> Punkts atrodas nožogotā teritorijā, nav pieejams bez īpašnieka atļaujas<br/> <input type="checkbox"/> Aizsargvāks nobīdīts, nevar nocentrēt   Markas augstums no zemes virsmas (norādīts ar 5cm precizitāti): 50 cm(cm)<br/> <input type="checkbox"/> Traucē tuvumā esošs obj., nevar nocentrēt   <input type="checkbox"/> Punkts nošķiebts<br/> <input type="checkbox"/> Punkts applūst   <input type="checkbox"/> Bojāta marka<br/> <input type="checkbox"/> Punkts atrodas pārāk dziļi (-50cm)   <input type="checkbox"/> Markas urbums aizrūsējis<br/> Citi traucējumi punkta izmantošanā: Nav</p> |
