## Apsekošanas kartīte

| Vietējā ģeodēziskā tīkla punkts | |
|---|---|
| <p><b>Punkta nosaukums: Meļņica</b><br/> Punkta veids: nivelēšanas sienas repers (sr)<br/> Zīmes tips: Nav</p> <p><b>Administratīvā adrese:</b> _____,<br/> Skaistkalnes pagasts,<br/> Vecumnieku novads</p> <p><b>Punkta atrašanās vietas apraksts:</b> Skaistkalne, dzirnavas, Apdz.v. Skaistkalne, dzirnavu ēkas sienā (Skaistkalnes tautas nams)</p> <p><b>Īpašnieks:</b> Ierobežotas pieejas informācija<br/> _____<br/> _____<br/> _____<br/> _____</p> | <p><b>Punkta stāvoklis</b><br/> <input type="checkbox"/> normāls <input type="checkbox"/> neatrasts<br/> <input type="checkbox"/> bojāts <input checked="" type="checkbox"/> iznīcināts</p> <p>Neatrašanas, iznīcināšanas iemesls: Ģeodēziskais punkts atzīstams par iznīcinātu, ņemot vērā, ka punktam ir dots precīzs augstums un koordinātas, bet šajā vietā punkts nav atrodams. Punkts izrauts no sienas.</p> <p><b>Veicamie darbi</b></p> <div style="display: flex; justify-content: space-between;"> <div> <input checked="" type="checkbox"/> Nav<br/><br/> <input type="checkbox"/> Attīrīšana no apauguma<br/> <input type="checkbox"/> Uzstādīt norādītārstabiņu<br/> <input type="checkbo

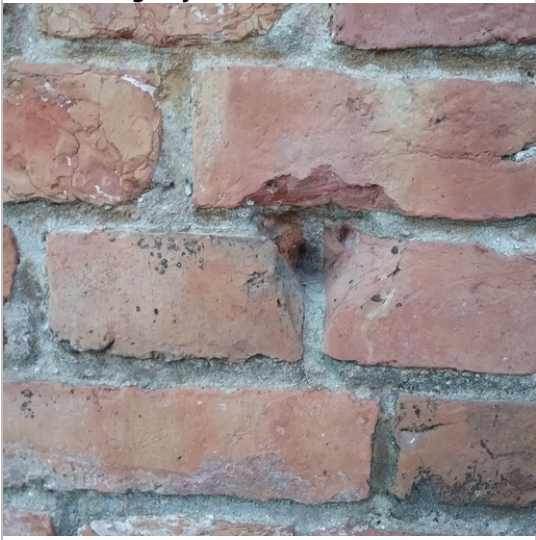
| Vietējā ģeodēziskā tīkla punkts | |
|---|---|
| <p><b>Abriss</b><br/> Nav sagatavots abrisss.</p> | <p><b>Zīmes fotogrāfija</b></p> |
