## Apsekošanas kartīte

| <p><b>Punkta nosaukums: 16</b><br/> Punkta veids: nivelēšanas sienas repers (sr)<br/> Zīmes tips: sr-042</p> <p><b>Administratīvā adrese:</b><br/> _____,<br/> _____,<br/> _____,</p> <p>Alūksnes novads<br/> <b>Punkta atrašanās vietas apraksts:</b> Ojāra Vācieša iela 6.</p> <p><b>Īpašnieks:</b> Ierobežotas pieejas informācija<br/> _____<br/> _____<br/> _____<br/> _____</p> | <p><b>Punkta stāvoklis</b><br/> <input checked="" type="checkbox"/> normāls   <input type="checkbox"/> neatrasts<br/> <input type="checkbox"/> bojāts   <input type="checkbox"/> iznīcināts<br/> Neatrašanas, iznīcināšanas iemesls:<br/> <b>Veicamie darbi</b><br/> <input checked="" type="checkbox"/> Nav   <input type="checkbox"/> Aprakuma atjaunošana<br/> <input type="checkbox"/> Attīrīšana no apauguma   <input type="checkbox"/> Labot aizsargvāku<br/> <input type="checkbox"/> Uzstādīt norādītājstabiņu   <input type="checkbox"/> Markas urbuma atjaunošana   <input type="checkbox"/> Nozāgēt koku<br/> Citi veicamie darbi:</p> |

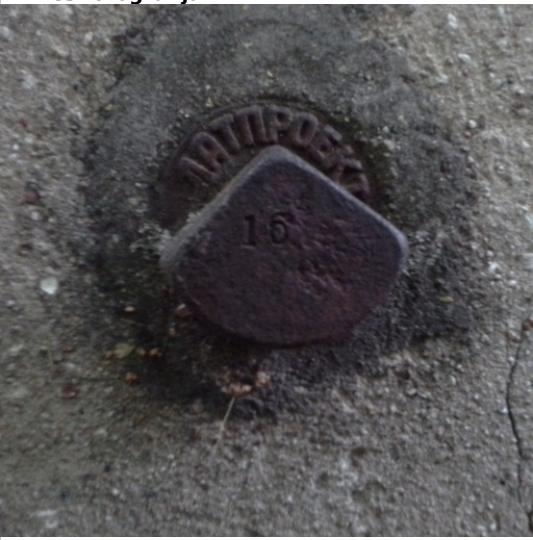
| <p><b>Punkta noformējums</b><br/> <input type="checkbox"/> (AV) Aizsargvāks   <input type="checkbox"/> (K) Aprakums, kupica<br/> <input type="checkbox"/> (N) Norādītājstabiņš   <input type="checkbox"/> (P) Piramīda<br/> <input type="checkbox"/> (S) Signāls (tornis)   <input type="checkbox"/> (SS) Signālstabs</p> <p><b>Redzamība</b> <input type="checkbox"/> Ir GP izmantojamība<br/> <b>Tiešā redzamība no 16:</b><br/> Nav tiešās redzamības punktu.</p> <p><b>Citas piezīmes:</b><br/> _____<br/> _____<br/> _____</p> | <p><b>Traucējumi punkta izmantošanā:</b><br/> <input type="checkbox"/> Punkts atrodas nožogotā teritorijā, nav pieejams bez īpašnieka atļaujas<br/> <input type="checkbox"/> Aizsargvāks nobīdīts, nevar nocentrēt   Markas augstums no zemes virsmas (norādīts ar 5cm precizitāti): +98(cm)<br/> <input type="checkbox"/> Traucē tuvumā esošs obj., nevar nocentrēt   <input type="checkbox"/> Punkts nošķiebt<br/> <input type="checkbox"/> Punkts applūst   <input type="checkbox"/> Bojāta marka<br/> <input type="checkbox"/> Punkts atrodas pārāk dziļi (-50cm)   <input type="checkbox"/> Markas urbums aizrūsējis<br/> Citi traucējumi punkta izmantošanā: Nav</p> |
