## Apsekošanas kartīte

| <p><b>Punkta nosaukums: 44</b><br/> Punkta veids: grunts zīme (gz)<br/> Zīmes tips: Nav</p> <p><b>Administratīvā adrese:</b><br/> _____,<br/> _____</p> <p>Alūksnes novads<br/> <b>Punkta atrašanās vietas apraksts:</b> Nav</p> | <p><b>Punkta stāvoklis</b><br/> <input type="checkbox"/> normāls <input type="checkbox"/> neatrasts<br/> <input type="checkbox"/> bojāts <input checked="" type="checkbox"/> iznīcināts<br/> Neatrašanas, iznīcināšanas iemesls: atrodas zem ceļa klātnes</p> <p><b>Veicamie darbi</b><br/> <input checked="" type="checkbox"/> Nav <input type="checkbox"/> Aprakuma atjaunošana<br/> <input type="checkbox"/> Attīrīšana no apauguma<br/> <input type="checkbox"/> Uzstādīt norādītājstabiņu <input type="checkbox"/> Labot aizsargvāku<br/> <input type="checkbox"/> Markas urbuma atjaunošana <input type="checkbox"/> Nozāgēt koku<br/> Citi veicamie darbi:</p> |

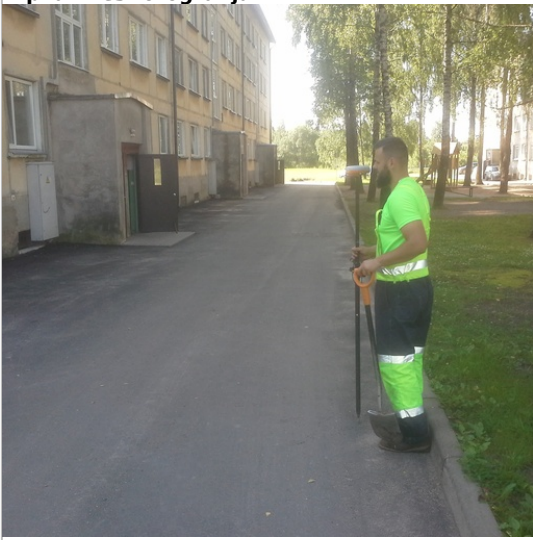
| <p><b>Abriss</b><br/> Nav sagatavots abrisss.</p> | <p><b>Apkārtnes fotogrāfija</b></p> |
