## Apsekošanas kartīte

| <b>Vietējā ģeodēziskā tīkla punkts</b> | |
| <p><b>Punkta nosaukums: 44</b><br/> Punkta veids: nivelēšanas sienas repers (sr)<br/> Zīmes tips: sr-042</p> <p><b>Administratīvā adrese:</b><br/> _____,<br/> _____,<br/> Alūksnes novads</p> <p><b>Punkta atrašanās vietas apraksts:</b> Torņa iela 7.</p> | <p><b>Punkta stāvoklis</b><br/> <input checked="" type="checkbox"/> normāls   <input type="checkbox"/> neatrasts<br/> <input type="checkbox"/> bojāts   <input type="checkbox"/> iznīcināts<br/> Neatrašanas, iznīcināšanas iemesls:</p> <p><b>Veicamie darbi</b><br/> <input checked="" type="checkbox"/> Nav   <input type="checkbox"/> Aprakuma atjaunošana<br/> <input type="checkbox"/> Attīrīšana no apauguma   <input type="checkbox"/> Labot aizsargvāku<br/> <input type="checkbox"/> Uzstādīt norādītājstabiņu   <input type="checkbox"/> Markas urbuma atjaunošana   <input type="checkbox"/> Nozāgēt koku<br/> Citi veicamie darbi:</p> |

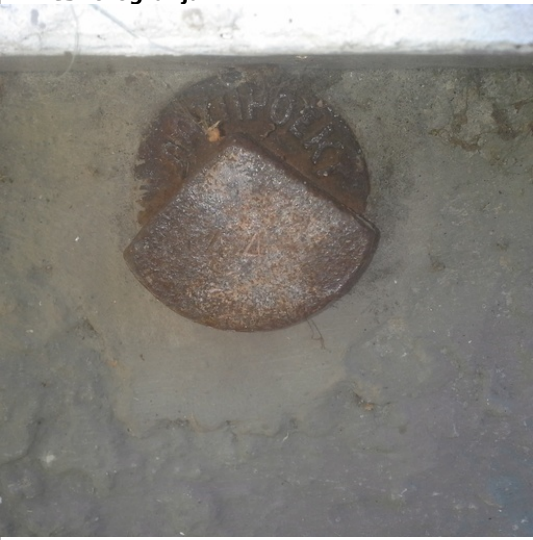
| <p><b>Punkta noformējums</b><br/> <input type="checkbox"/> (AV) Aizsargvāks   <input type="checkbox"/> (K) Aprakums, kupica<br/> <input type="checkbox"/> (N) Norādītājstabiņš   <input type="checkbox"/> (P) Piramīda<br/> <input type="checkbox"/> (S) Signāls (tornis)   <input type="checkbox"/> (SS) Signālstabs</p> <p><b>Redzamība</b> <input type="checkbox"/> Ir GP izmantojamība<br/> <b>Tiešā redzamība no 44:</b><br/> Nav tiešās redzamības punktu.</p> <p><b>Citas piezīmes:</b> praktiski neizmantojams</p> | <p><b>Traucējumi punkta izmantošanā:</b><br/> <input type="checkbox"/> Punkts atrodas nožogotā teritorijā, nav pieejams bez īpašnieka atļaujas<br/> <input type="checkbox"/> Aizsargvāks nobīdīts, nevar nocentrēt   Markas augstums no zemes virsmas (norādīts ar 5cm precizitāti): +75(cm)<br/> <input type="checkbox"/> Traucē tuvumā esošs obj., nevar nocentrēt   <input type="checkbox"/> Punkts nošķiebt<br/> <input type="checkbox"/> Punkts applūst   <input type="checkbox"/> Bojāta marka<br/> <input type="checkbox"/> Punkts atrodas pārāk dziļi (-50cm)   <input type="checkbox"/> Markas urbums aizrūsējis</p> <p>Citi traucējumi punkta izmantošanā: Ierobežotas izmantošanas iespējas, atrodas pamatos zem siltinājuma, nevar uzlikt latu</p> |
