## Apsekošanas kartīte

| <b>Vietējā ģeodēziskā tīkla punkts</b> | |

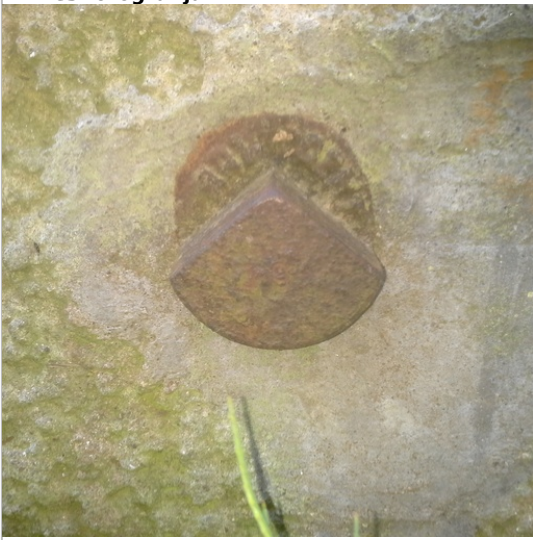
| <p><b>Punkta noformējums</b><br/> <input type="checkbox"/> (AV) Aizsargvāks   <input type="checkbox"/> (K) Aprakums, kupica<br/> <input type="checkbox"/> (N) Norādītājstabiņš   <input type="checkbox"/> (P) Piramīda<br/> <input type="checkbox"/> (S) Signāls (tornis)   <input type="checkbox"/> (SS) Signālstabs</p> <p><b>Redzamība</b> <input type="checkbox"/> Ir GP izmantojamība<br/> <b>Tiešā redzamība no 49:</b><br/> Nav tiešās redzamības punktu.</p> <p><b>Citas piezīmes:</b><br/> _____<br/> _____<br/> _____</p> | <p><b>Traucējumi punkta izmantošanā:</b><br/> <input type="checkbox"/> Punkts atrodas nožogotā teritorijā, nav pieejams bez īpašnieka atļaujas<br/> <input type="checkbox"/> Aizsargvāks nobīdīts, nevar nocentrēt   Markas augstums no zemes virsmas (norādīts ar 5cm precizitāti): +54(cm)<br/> <input type="checkbox"/> Traucē tuvumā esošs obj., nevar nocentrēt   <input type="checkbox"/> Punkts nošķiebts<br/> <input type="checkbox"/> Punkts applūst   <input type="checkbox"/> Bojāta marka<br/> <input type="checkbox"/> Punkts atrodas pārāk dziļi (-50cm)   <input type="checkbox"/> Markas urbums aizrūsējis<br/> Citi traucējumi punkta izmantošanā: Nav</p> |
