## Apsekošanas kartīte

| <p><b>Punkta nosaukums: 5802</b><br/> Punkta veids: grunts zīme (gz)<br/> Zīmes tips: g1-087</p> <p><b>Administratīvā adrese:</b><br/> _____,<br/> _____,<br/> _____</p> <p>Alūksnes novads<br/> <b>Punkta atrašanās vietas apraksts:</b> ~200m uz<br/> Z no mājām "Tācis", autoceļa V390 malā.</p> <p><b>Īpašnieks:</b> Ierobežotas pieejas informācija<br/> _____<br/> _____<br/> _____<br/> _____</p> | <p><b>Punkta stāvoklis</b><br/> <input checked="" type="checkbox"/> normāls   <input type="checkbox"/> neatrasts<br/> <input type="checkbox"/> bojāts   <input type="checkbox"/> iznīcināts<br/> Neatrašanas, iznīcināšanas iemesls:<br/> <b>Veicamie darbi</b><br/> <input type="checkbox"/> Nav   <input type="checkbox"/> Aprakuma atjaunošana<br/> <input type="checkbox"/> Attīrīšana no apauguma   <input type="checkbox"/> Labot aizsargvāku<br/> <input type="checkbox"/> Uzstādīt norādītājstabiņu   <input type="checkbox"/> Markas urbuma atjaunošana   <input type="checkbox"/> Nozāgēt koku<br/> <input checked="" type="checkbox"/> Markas urbuma atjaunošana<br/> Citi veicamie darbi:</p> |

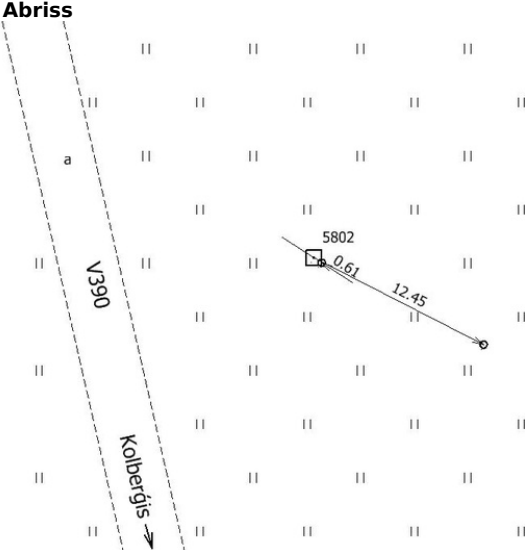
| <p><b>Punkta noformējums</b><br/> <input type="checkbox"/> (AV) Aizsargvāks   <input type="checkbox"/> (K) Aprakums, kupica<br/> <input type="checkbox"/> (N) Norādītājstabiņš   <input type="checkbox"/> (P) Piramīda<br/> <input type="checkbox"/> (S) Signāls (tornis)   <input type="checkbox"/> (SS) Signālstabs</p> <p><b>Redzamība</b> <input type="checkbox"/> Ir GP izmantojamība<br/> <b>Tiešā redzamība no 5802:</b><br/> Nav tiešās redzamības punktu.</p> <p><b>Citas piezīmes:</b><br/> _____</p> | <p><b>Traucējumi punkta izmantošanā:</b><br/> <input type="checkbox"/> Punkts atrodas nožogotā teritorijā, nav pieejams bez īpašnieka atļaujas<br/> <input type="checkbox"/> Aizsargvāks nobīdīts, nevar nocentrēt   Markas augstums no zemes virsmas (norādīts ar 5cm precizitāti): -5(cm)<br/> <input type="checkbox"/> Traucē tuvumā esošs obj., nevar nocentrēt   <input type="checkbox"/> Punkts nošķiebts<br/> <input type="checkbox"/> Punkts applūst   <input type="checkbox"/> Bojāta marka<br/> <input type="checkbox"/> Punkts atrodas pārāk dziļi (-50cm)   <input checked="" type="checkbox"/> Markas urbums aizrūsējis<br/> Citi traucējumi punkta izmantošanā: Nav</p> |
