## Apsekošanas kartīte

| <p><b>Punkta nosaukums: 5073</b><br/> Punkta veids: grunts zīme (gz)<br/> Zīmes tips: g1-087</p> <p><b>Administratīvā adrese:</b> Vaivari, _____,<br/> Jūrmala</p> <p><b>Punkta atrašanās vietas apraksts:</b> Lapsu un Dāvja ielu krustojumā</p> | <p><b>Punkta stāvoklis</b><br/> <input checked="" type="checkbox"/> normāls   <input type="checkbox"/> neatrasts<br/> <input type="checkbox"/> bojāts   <input type="checkbox"/> iznīcināts<br/> Neatrašanas, iznīcināšanas iemesls:</p> <p><b>Veicamie darbi</b><br/> <input checked="" type="checkbox"/> Nav   <input type="checkbox"/> Aprakuma atjaunošana<br/> <input type="checkbox"/> Attīrīšana no apauguma   <input type="checkbox"/> Uzstādīt norādītājstabiņu   <input type="checkbox"/> Labot aizsargvāku<br/> <input type="checkbox"/> Markas urbuma atjaunošana   <input type="checkbox"/> Nozāgēt koku<br/> Citi veicamie darbi:</p> |

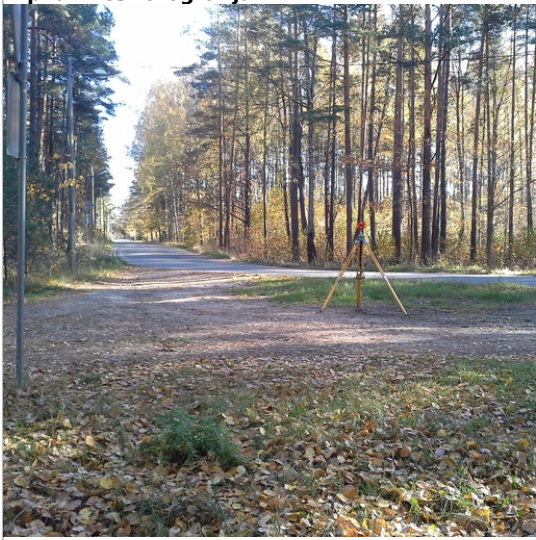
| <p><b>Punkta noformējums</b><br/> <input type="checkbox"/> (AV) Aizsargvāks   <input type="checkbox"/> (K) Aprakums, kupica<br/> <input type="checkbox"/> (N) Norādītājstabiņš   <input type="checkbox"/> (P) Piramīda<br/> <input type="checkbox"/> (S) Signāls (tornis)   <input type="checkbox"/> (SS) Signālstabs</p> <p><b>Redzamība</b> <input type="checkbox"/> Ir GP izmantojamība<br/> <b>Tiešā redzamība no 5073:</b><br/> 5681 168,4(m)<br/> 5667 185,5(m)</p> <p><b>Citas piezīmes:</b></p> | <p><b>Traucējumi punkta izmantošanā:</b><br/> <input type="checkbox"/> Punkts atrodas nožogotā teritorijā, nav pieejams bez īpašnieka atļaujas<br/> <input type="checkbox"/> Aizsargvāks nobīdīts, nevar nocentrēt   Markas augstums no zemes virsmas (norādīts ar 5cm precizitāti): -15(cm)<br/> <input type="checkbox"/> Traucē tuvumā esošs obj., nevar nocentrēt   <input type="checkbox"/> Punkts nošķiebts<br/> <input type="checkbox"/> Punkts applūst   <input type="checkbox"/> Bojāta marka<br/> <input type="checkbox"/> Punkts atrodas pārāk dziļi (-50cm)   <input type="checkbox"/> Markas urbums aizrūsējis<br/> Citi traucējumi punkta izmantošanā: Nav</p> |
