## Apsekošanas kartīte

### Vietējā ģeodēziskā tīkla punkts

#### Punkta nosaukums: 5324

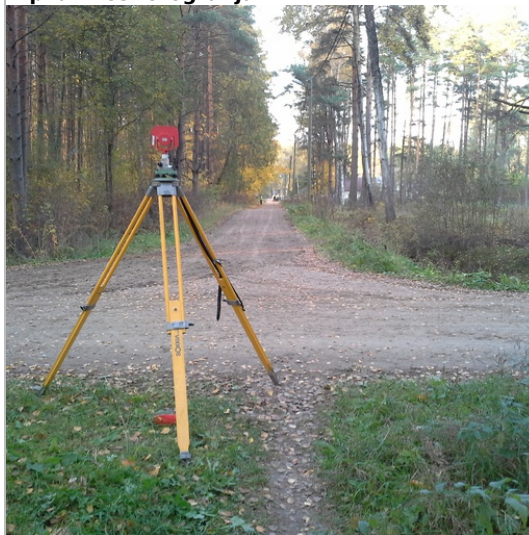
### Apkārtnes fotogrāfija

☒ normāls ☐ neatrasts

☒ Nav
