## Apsekošanas kartīte

### Vietējā ģeodēziskā tīkla punkts

#### Punkta nosaukums: 5329

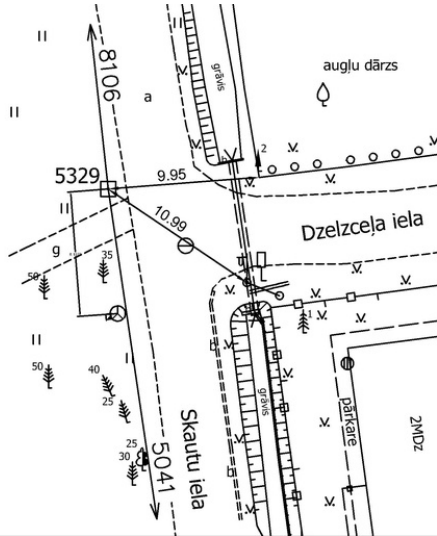
### Abriss

**Punkta atrašanās vietas apraksts:** Skautu un Dzelzceļa ielu krustojumā

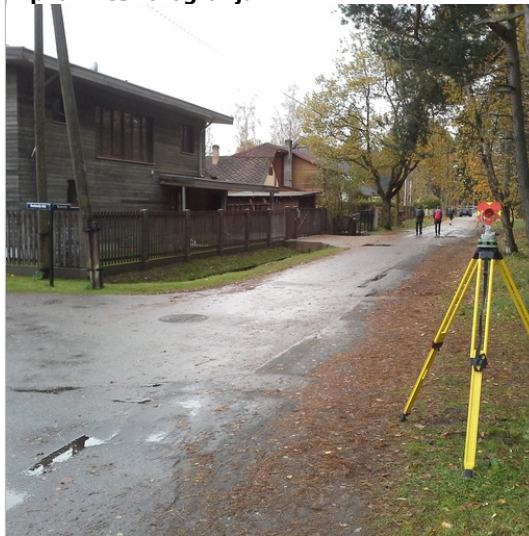
### Apkārtnes fotogrāfija

☒ normāls ☐ neatrasts

Citi traucējumi punkta izmantošanā: Nav

☒ Nav
