## Apsekošanas kartīte

| Vietējā ģeodēziskā tīkla punkts | |
|---|---|
| <p><b>Punkta nosaukums: 5329</b><br/> Punkta veids: grunts zīme (gz)<br/> Zīmes tips: g1-087</p> <p><b>Administratīvā adrese:</b> Skautu iela, _____,</p> <p><b>Punkta atrašanās vietas apraksts:</b> Skautu un Dzelzceļa ielas krustojumā, zālienā.</p> <p><b>Īpašnieks:</b> Ierobežotas pieejas informācija</p> <p>_____</p> <p>_____</p> <p>_____</p> <p>_____</p> | <p><b>Punkta stāvoklis</b><br/> <input checked="" type="checkbox"/> normāls   <input type="checkbox"/> neatrasts<br/> <input type="checkbox"/> bojāts   <input type="checkbox"/> iznīcināts<br/> Neatrašanas, iznīcināšanas iemesls:</p> <p><b>Veicamie darbi</b></p> <div style="display: flex; justify-content: space-between;"> <div> <input checked="" type="checkbox"/> Nav<br/> <input type="checkbox"/> Attīrīšana no apauguma<br/> <input type="checkbox"/> Uzstādīt norādītājstabiņu<br/> <input type="checkbox"/> Markas urbuma atjaunošana<br/> Citi veicamie darbi: </div> <div> <input type="checkbox"/> Aprakuma atjaunošana<br/> <input type="checkbox"/> Labot aizsargvāku<br/> <input type="checkbox"/> Nozāgēt koku </div> </div> |

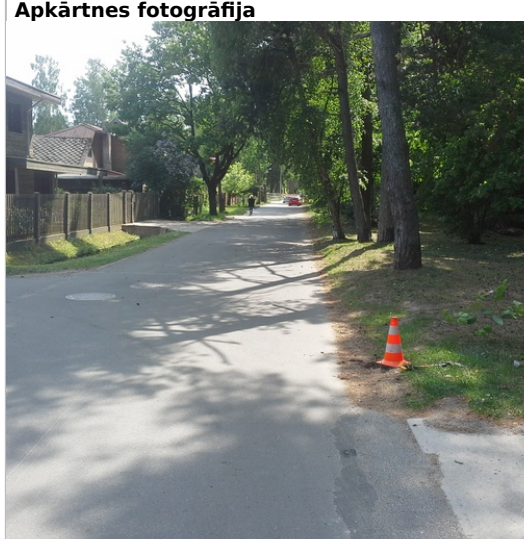
| Vietējā ģeodēziskā tīkla punkts | |
|---|---|
| <p><b>Punkta noformējums</b><br/> <input type="checkbox"/> (AV) Aizsargvāks   <input type="checkbox"/> (K) Aprakums, kupica<br/> <input type="checkbox"/> (N) Norādītājstabiņš   <input type="checkbox"/> (P) Piramīda<br/> <input type="checkbox"/> (S) Signāls (tornis)   <input type="checkbox"/> (SS) Signālstabs</p> <p><b>Redzamība</b> <input type="checkbox"/> Ir GP izmantojamība<br/> <b>Tiešā redzamība no 5329:</b><br/> 5041 161,0(m)<br/> 8106 187,0(m)</p> <p><b>Citas piezīmes:</b></p> | <p><b>Traucējumi punkta izmantošanā:</b></p> <input type="checkbox"/> Punkts atrodas nožogotā teritorijā, nav pieejams bez īpašnieka atļaujas<br><input type="checkbox"/> Aizsargvāks nobīdīts, nevar nocentrēt   Markas augstums no zemes virsmas (norādīts ar 5cm precizitāti): -15(cm)<br><input type="checkbox"/> Traucē tuvumā esošs obj., nevar nocentrēt <input type="checkbox"/> Punkts nošķiebts<br><input type="checkbox"/> Punkts applūst <input type="checkbox"/> Bojāta marka<br><input type="checkbox"/> Punkts atrodas pārāk dziļi (-50cm) <input type="checkbox"/> Markas urbums aizrūsējis<br>Citi traucējumi punkta izmantošanā: Nav |
