## Apsekošanas kartīte

### Vietējā geodēziskā tīkla punkts

#### Punkta nosaukums: 5332

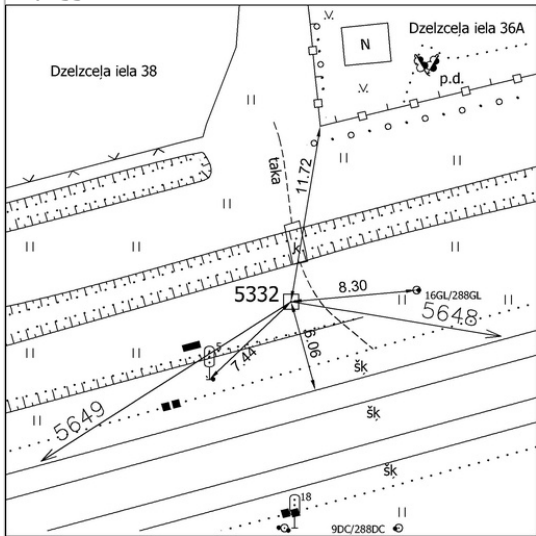
### Abriss

**Punkta atrašanās vietas apraksts:** Dzelzceļam piegulošās teritorijas joslā, zālienā. Pretī Imantas ielai.

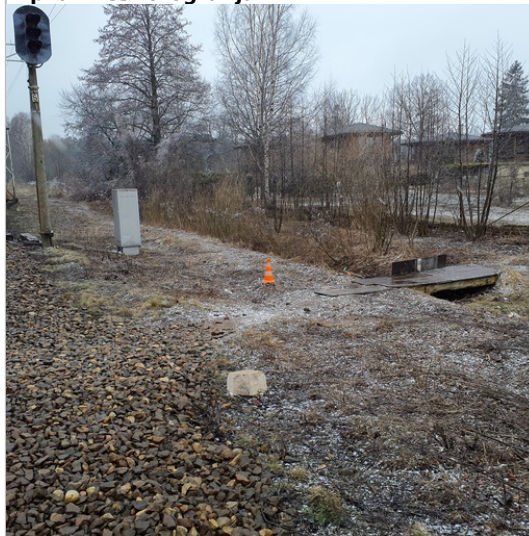
### Apkārtnes fotogrāfija

☒ normāls ☐ neatrasts

Markas augstums no zemes virsmas (norādīts ar 5cm precizitāti): -15(cm)

Citi traucējumi punkta izmantošanā: Nav

☒ Nav
