## Apsekošanas kartīte

### Vietējā ģeodēziskā tīkla punkts

#### Punkta nosaukums: 5335

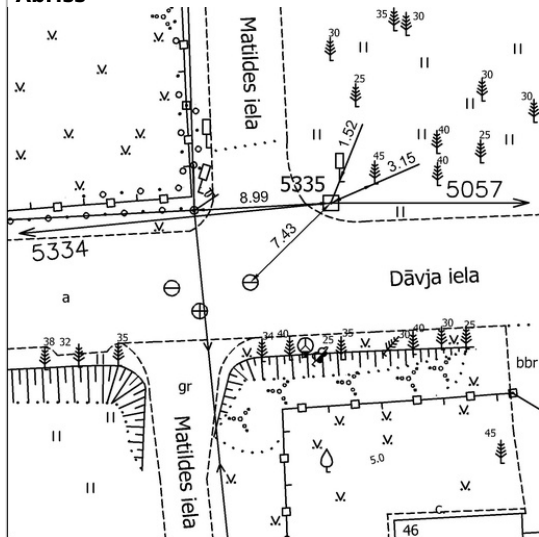
### Abriss

**Punkta atrašanās vietas apraksts:** Dāvja un Matildes ielu krustojumā

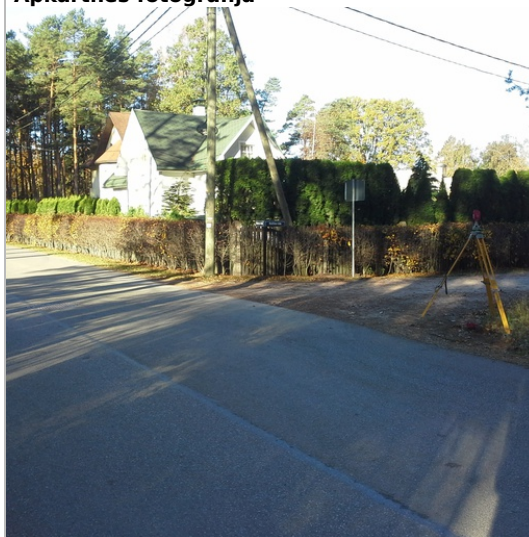
### Apkārtnes fotogrāfija

☒ normāls ☐ neatrasts

☒ Nav
