## Apsekošanas kartīte

### Vietējā ģeodēziskā tīkla punkts

#### Punkta nosaukums: 5335

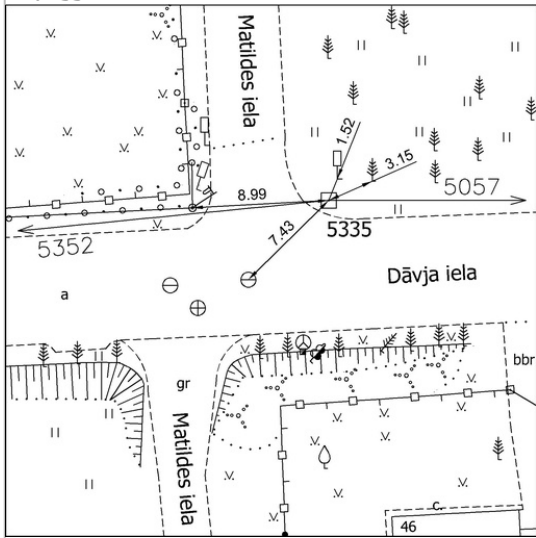
### Abriss

**Punkta atrašanās vietas apraksts:** Dāvja un Matildes ielu krustojumā, brauktuves nomalē.

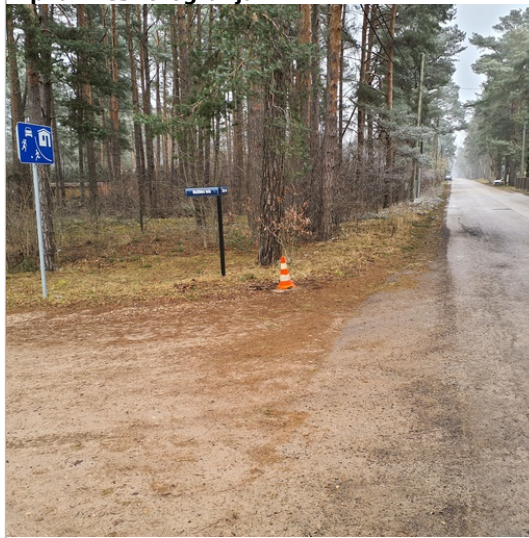
### Apkārtnes fotogrāfija

☒ normāls ☐ neatrasts
