## Apsekošanas kartīte

### Vietējā geodēziskā tīkla punkts

#### Punkta nosaukums: 3007

**Administratīvā adrese:** Uliha iela,

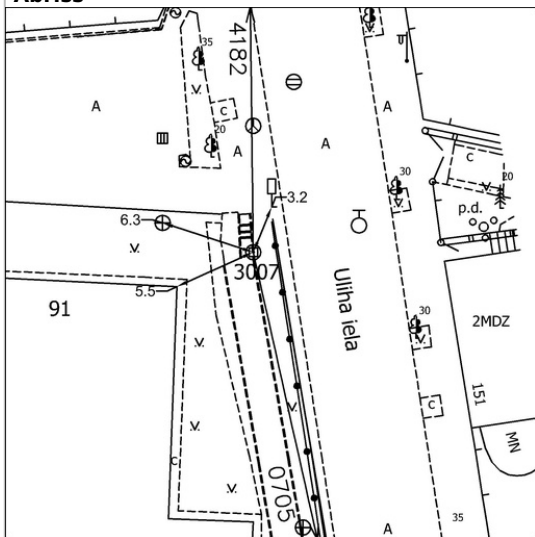
### Abriss

**Punkta atrašanās vietas apraksts:** blakus daudzstāvu dzīvojamai mājai Nr.91.

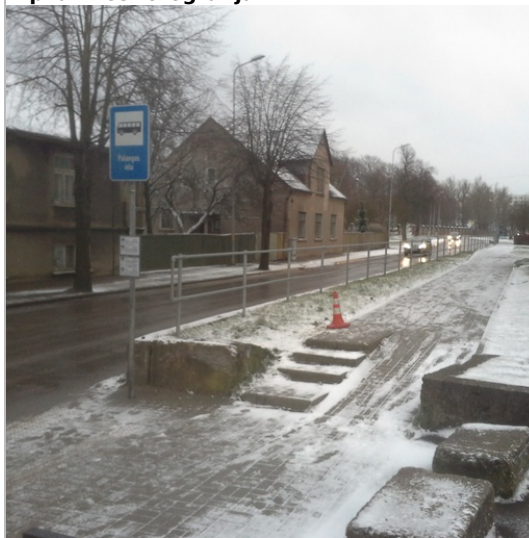
### Apkārtnes fotogrāfija

☒ normāls ☐ neatrasts
