## Apsekošanas kartīte

### Vietējā ģeodēziskā tīkla punkts

#### Punkta nosaukums: 3012

**Administratīvā adrese:** Uliha iela,

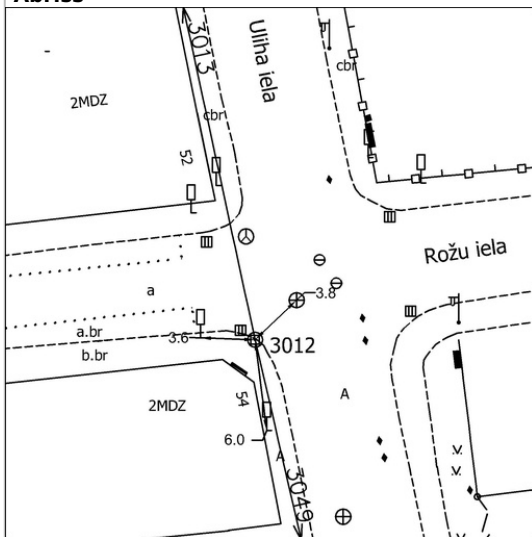
### Abriss

**Punkta atrašanās vietas apraksts:** Uliha un Rožu ielu krustojumā.

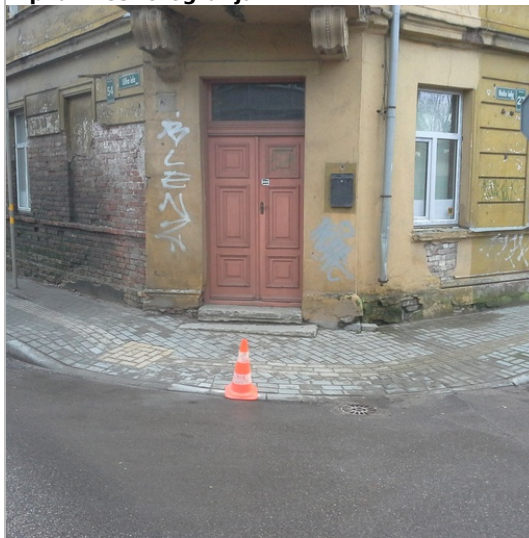
### Apkārtnes fotogrāfija

☒ normāls ☐ neatrasts

☒ Nav
