## Apsekošanas kartīte

### Vietējā ģeodēziskā tīkla punkts

#### Punkta nosaukums: 3014

**Administratīvā adrese:** Uliha iela,

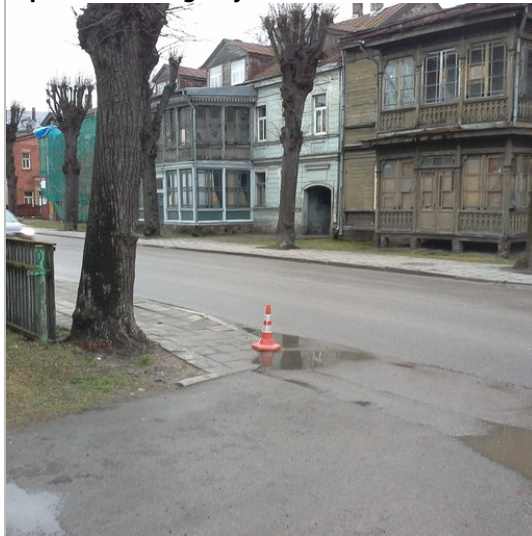
### Apkārtnes fotogrāfija

☒ normāls ☐ neatrasts

Citi traucējumi punkta izmantošanā: Nav

☒ Nav
