## Apsekošanas kartīte

### Vietējā ģeodēziskā tīkla punkts

#### Punkta nosaukums: 3016

**Administratīvā adrese:** Uliha iela,

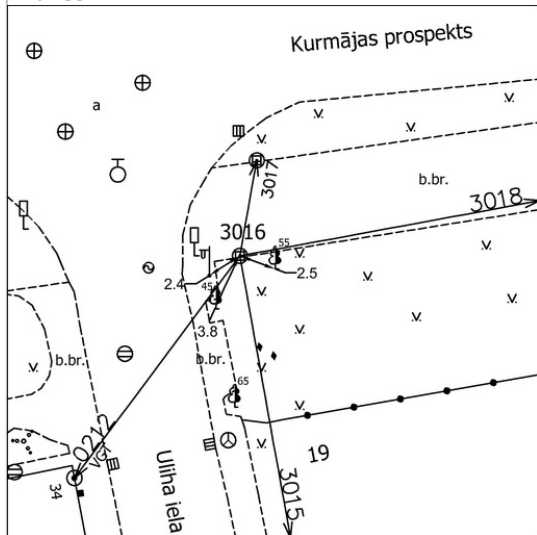
### Abriss

**Punkta atrašanās vietas apraksts:** Uliha ielas un Kurmājas prospekta krustojumā.

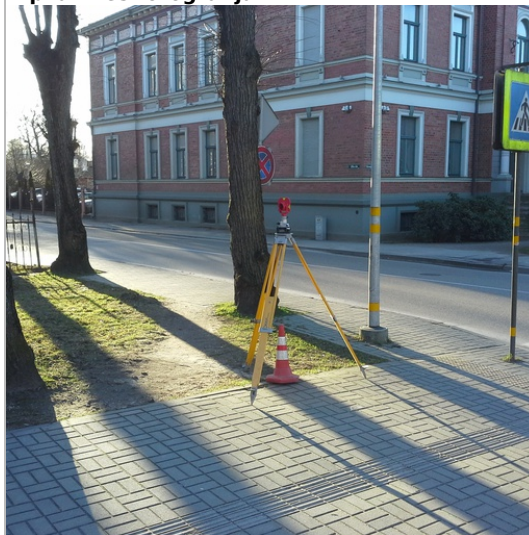
### Apkārtnes fotogrāfija

☒ normāls ☐ neatrasts

☒ Nav
