## Apsekošanas kartīte

### Vietējā ģeodēziskā tīkla punkts

#### Punkta nosaukums: 3031

**Administratīvā adrese:** Raiņa iela,

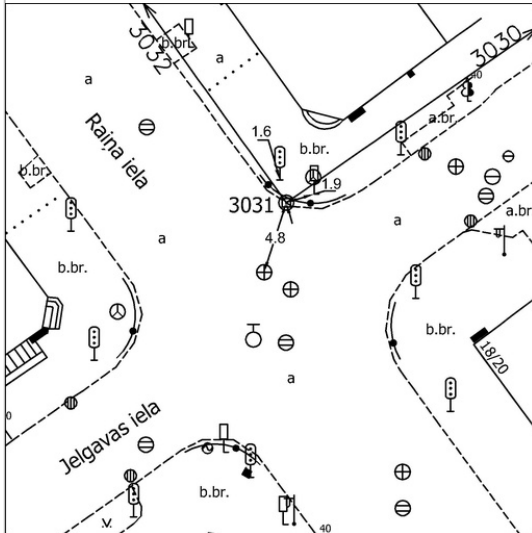
### Abriss

**Punkta atrašanās vietas apraksts:** Raiņa un Jelgavas ielu krustojumā,

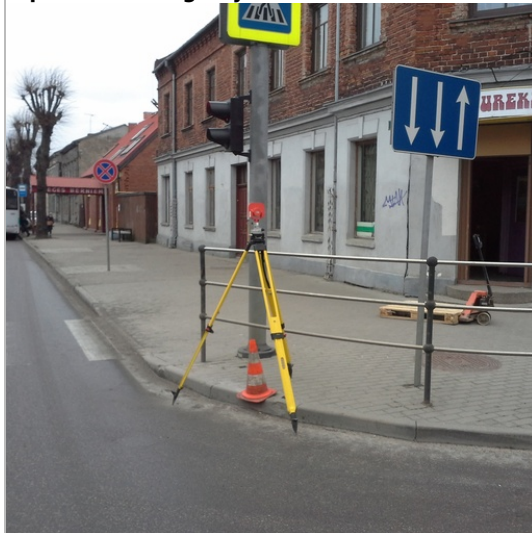
### Apkārtnes fotogrāfija

☒ normāls ☐ neatrasts

☒ Nav
