## Apsekošanas kartīte

### Vietējā ģeodēziskā tīkla punkts

#### Punkta nosaukums: 3036

**Administratīvā adrese:** Oskara Kalpaka iela,

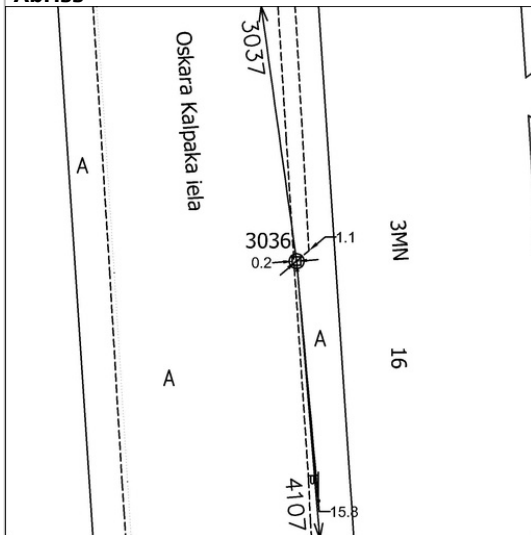
### Abriss

**Punkta atrašanās vietas apraksts:** blakus ēkai Nr.16.

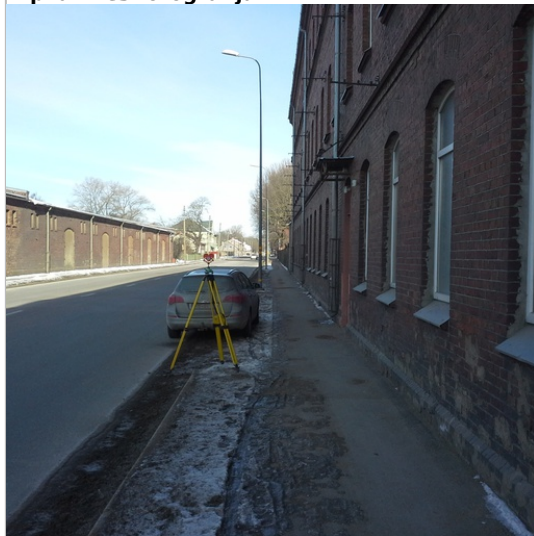
### Apkārtnes fotogrāfija

☒ normāls ☐ neatrasts

☒ Nav
